PROGETTO DI FATTIBILITA' TECNICA ED ECONOMICA
NUOVA SEDE BIBLIOTECA DI NOALE - PALAZZO CARRARO

Rapporto di prova

Palazzo Carraro – Noale (VE)

RAPPORTO DI PROVA

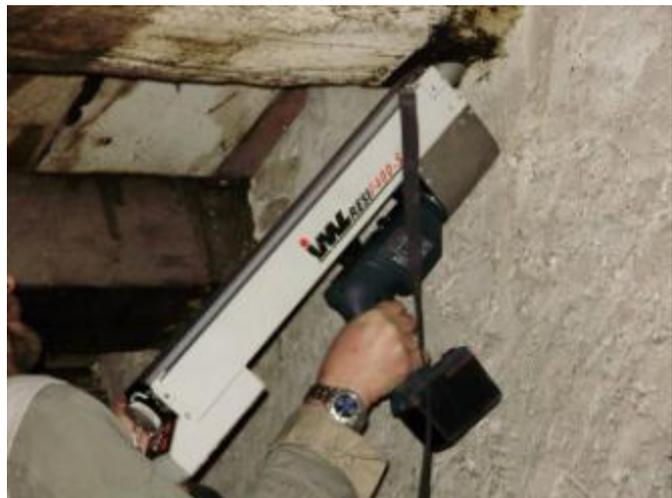
Indagini resistografiche

I grafici (resistogrammi) ottenuti rappresentano in ascissa la profondità di perforazione ed in ordinata la resistenza opposta dal legno alla perforazione; l'interpretazione viene effettuata per confronto con resistogrammi di specie legnose note.

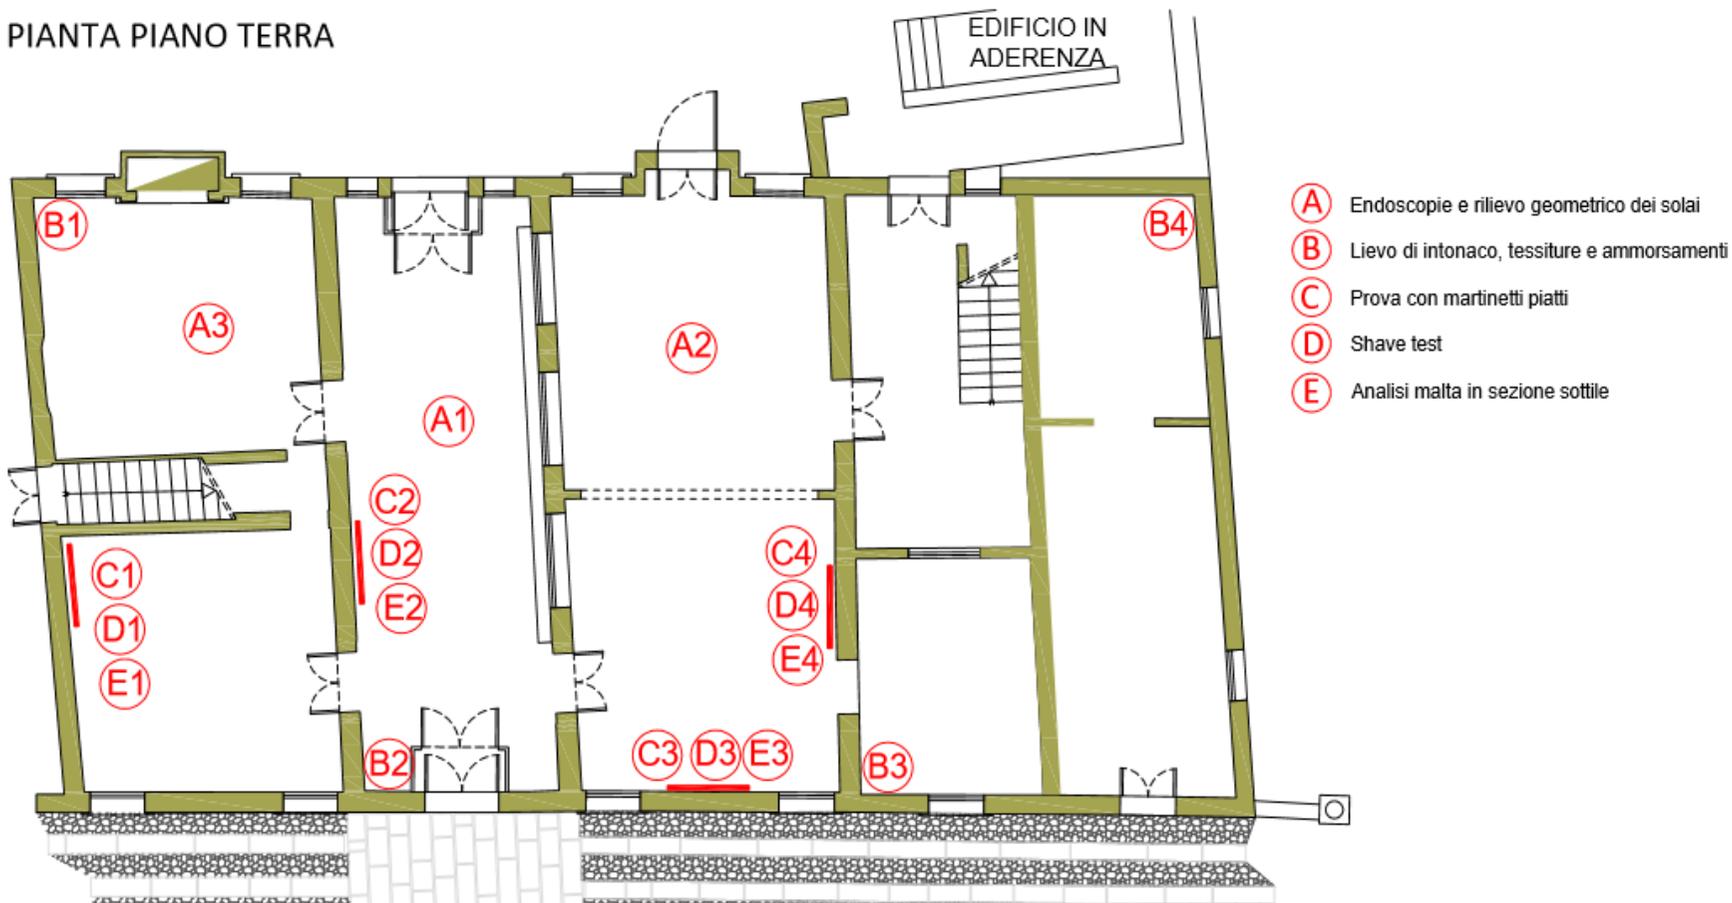
PIANTA PIANO TERRA

Si riportano di seguito le planimetrie relative all'ubicazione delle indagini effettuate.

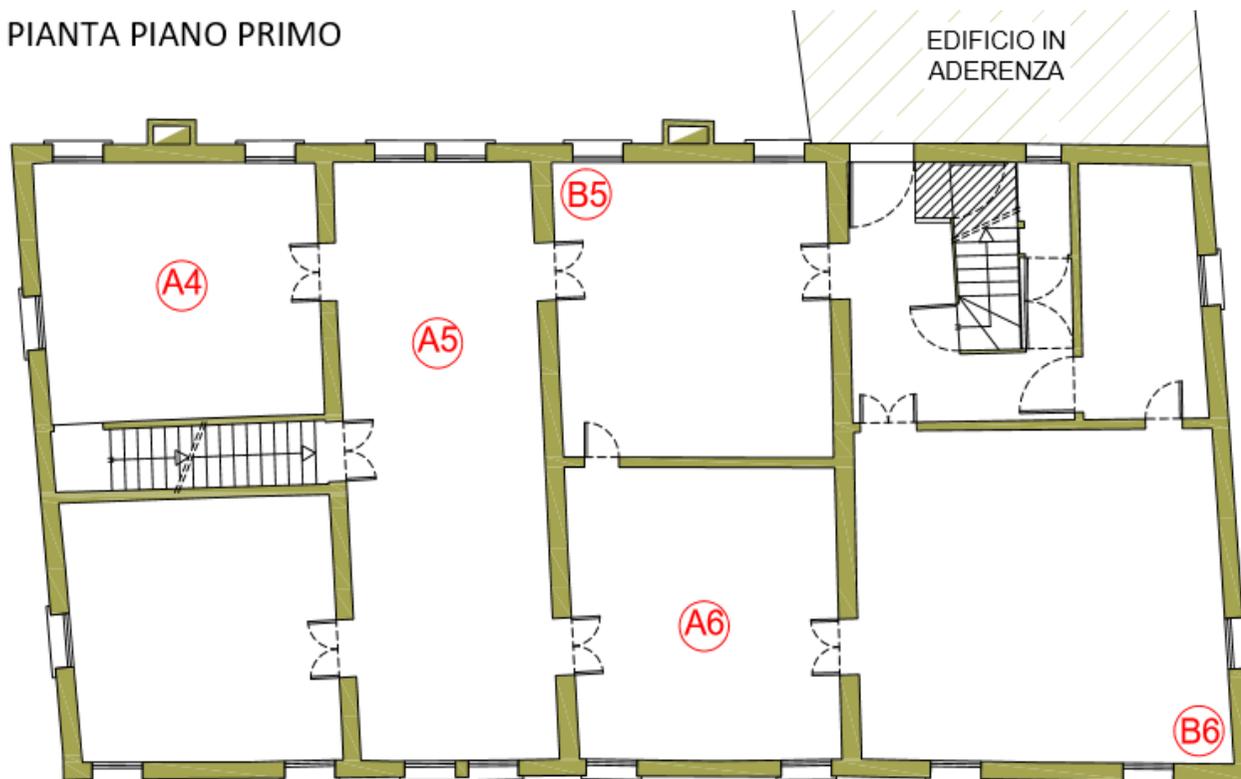
PIANTA PIANO PRIMO

- (A)** Endoscopie e rilievo geometrico dei solai
- (B)** Lievo di intonaco, tessiture e ammorsamenti
- (C)** Prova con martinetti piatti
- (D)** Shave test
- (E)** Analisi malta in sezione sottile

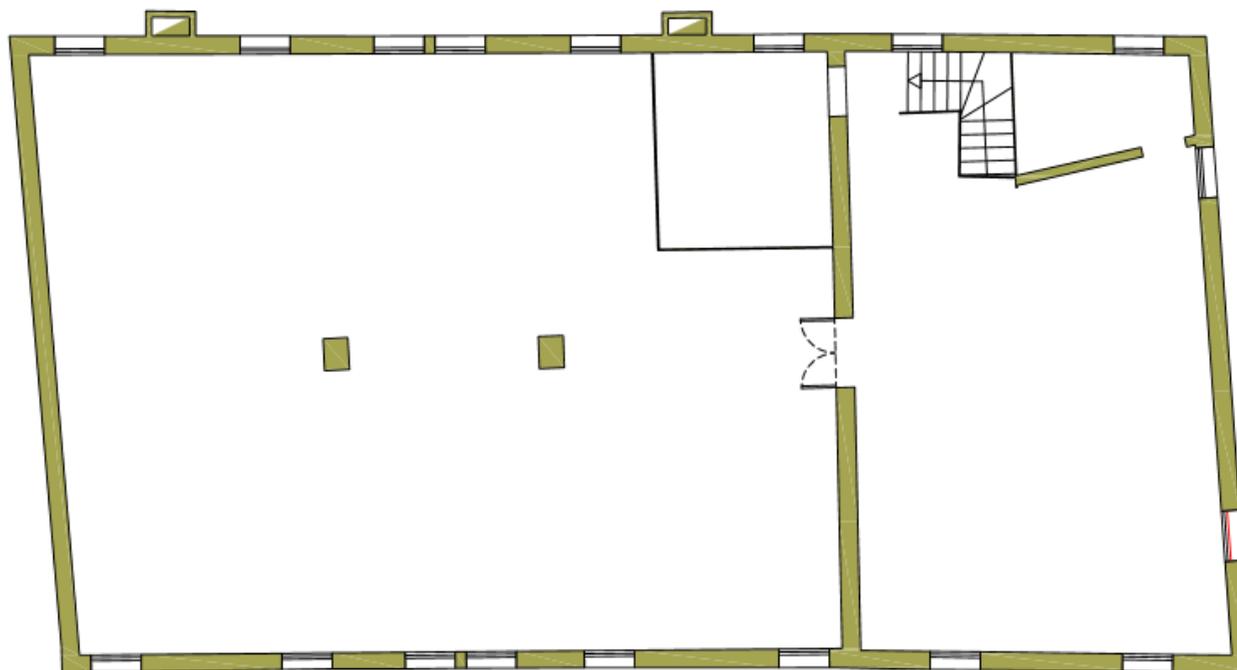
PIANTA PIANO SECONDO

- A** Endoscopie e rilievo geometrico dei solai
- B** Lievo di intonaco, tessiture e ammorsamenti
- C** Prova con martinetti piatti
- D** Shave test
- E** Analisi malta in sezione sottile

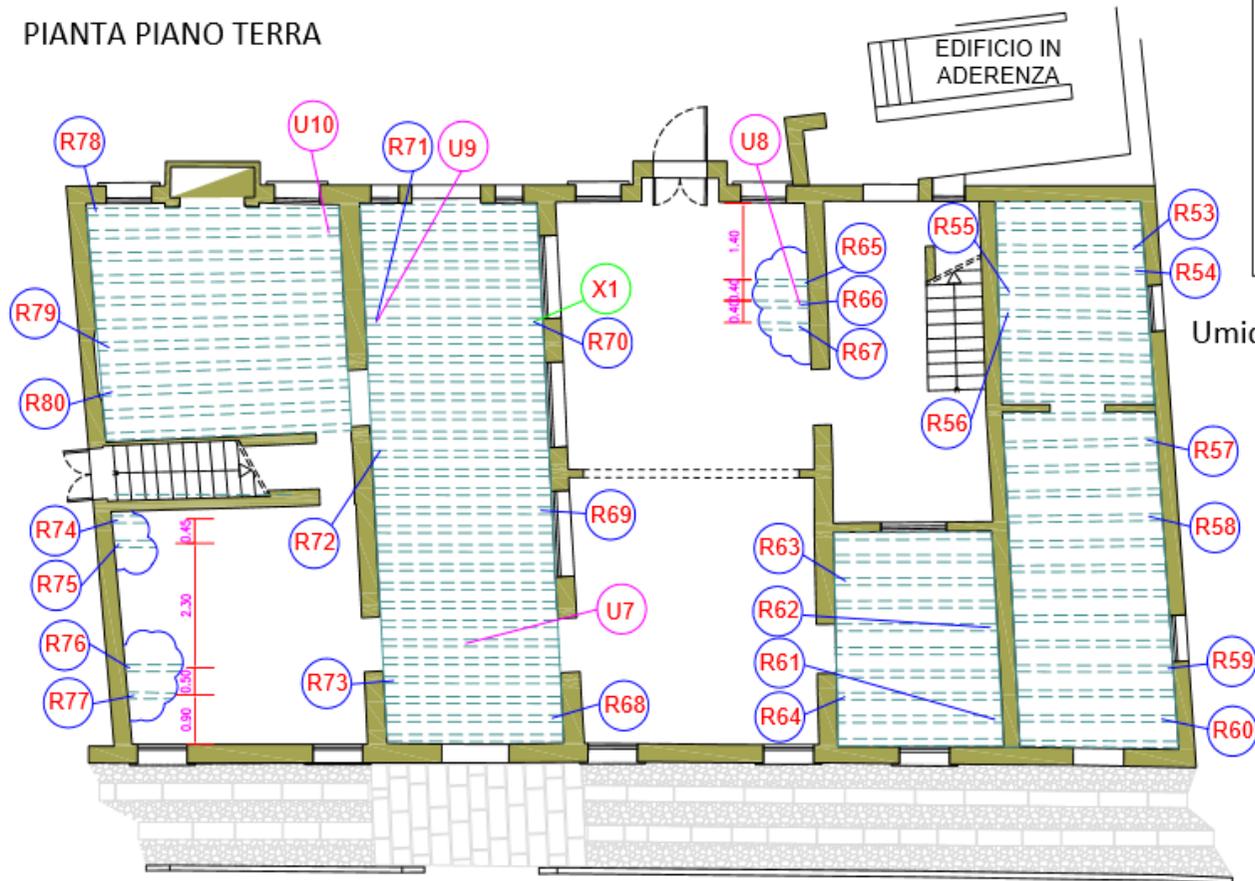
PIANTA PIANO TERRA

- ultrasuoni
- resistogrammi
- campione legno

Umidità media teste travi 12,8%

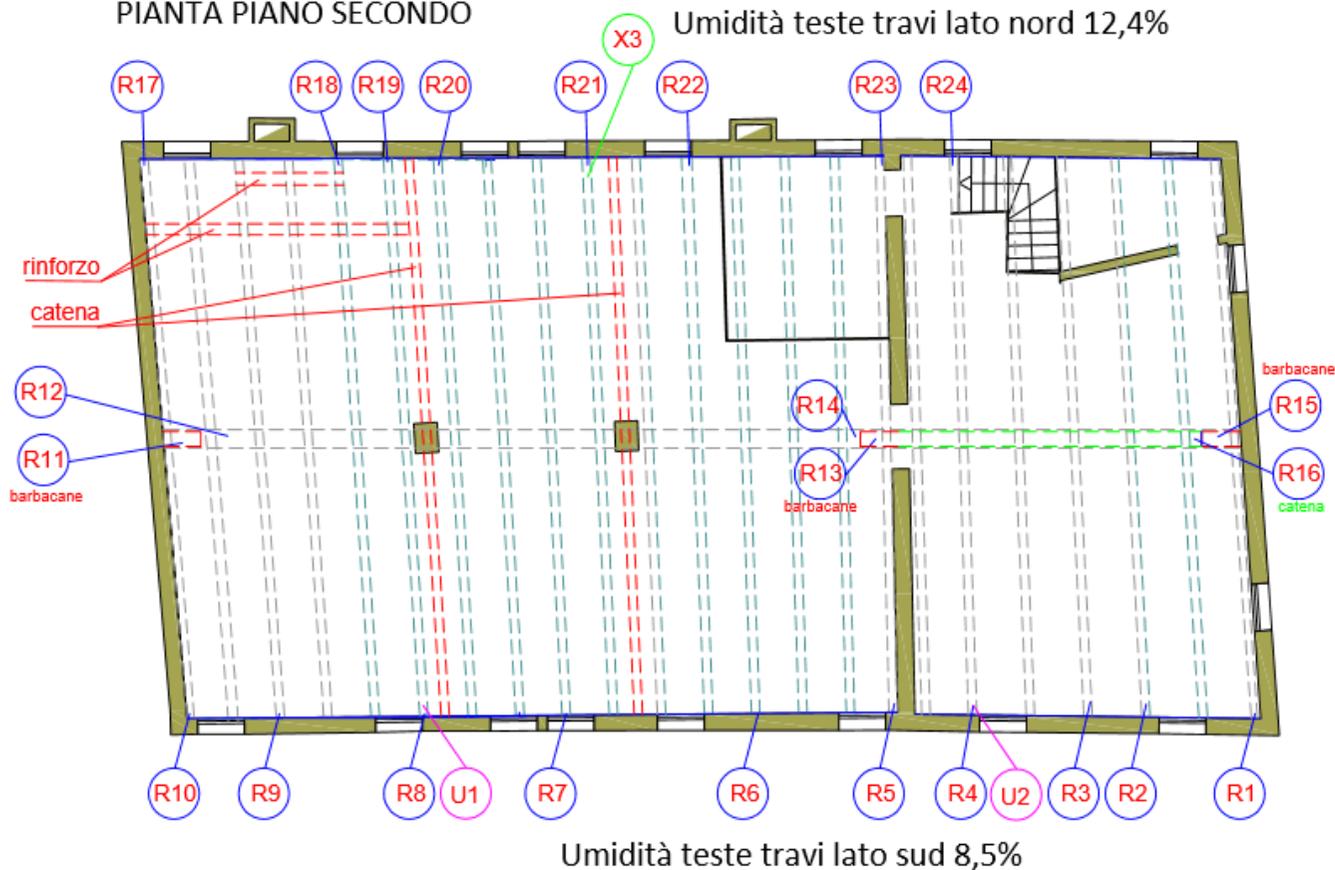
PIANTA PIANO SECONDO

- U ultrasuoni
- R resistogrammi
- X campione legno

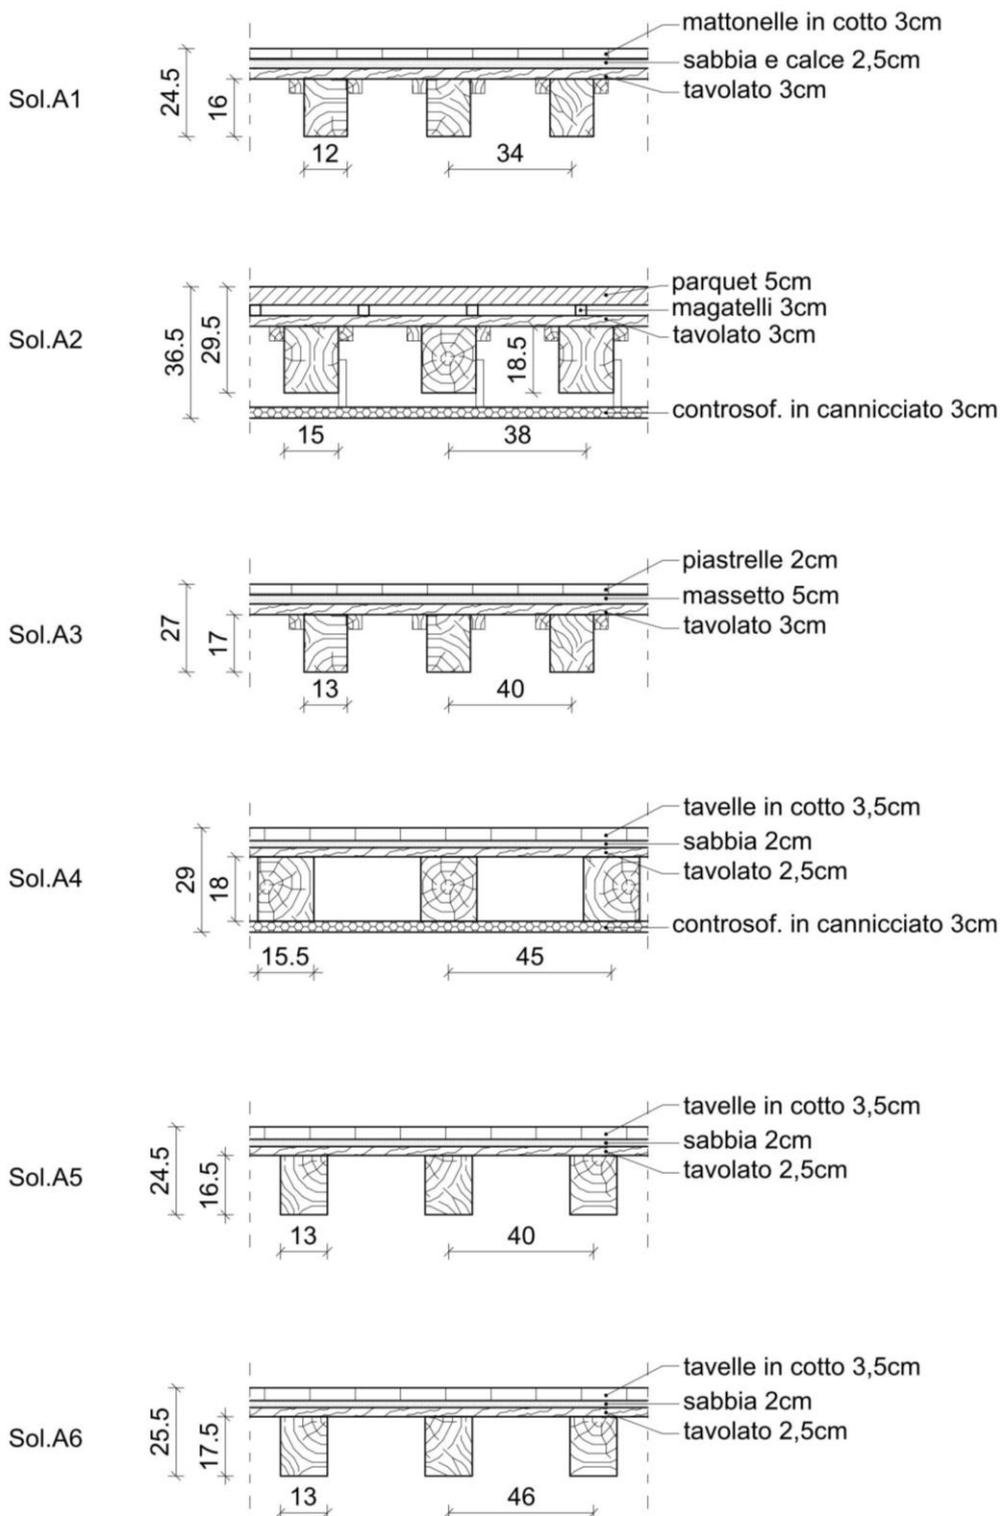
Gli orizzontamenti del fabbricato in esame sono realizzati con travi in legno e pavimentazione in parquet e/o elementi in cotto. Le dimensioni geometriche relative agli strati rilevati vengono riportate di seguito.

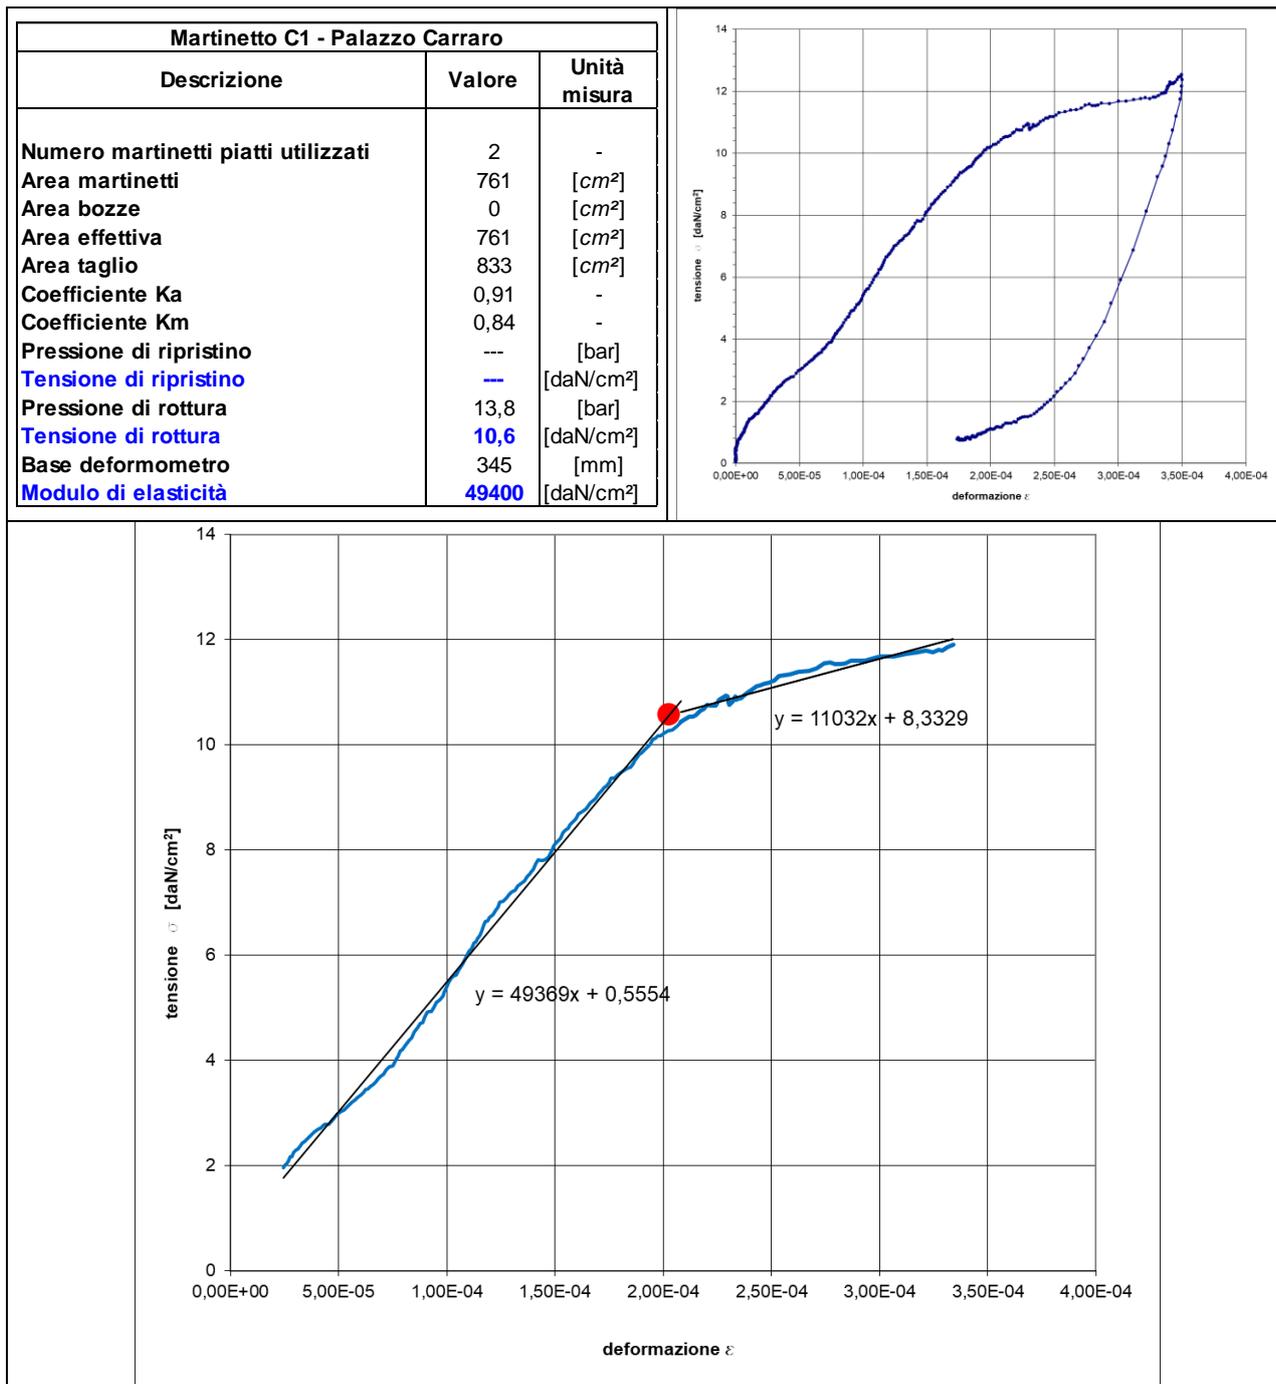
Martinetto C1

Si riportano di seguito i risultati dell'indagine con i diagrammi tensione/deformazione e le tabelle riassuntive dei dati acquisiti; in tabella sono evidenziati la tensione di rottura ed il modulo di elasticità.

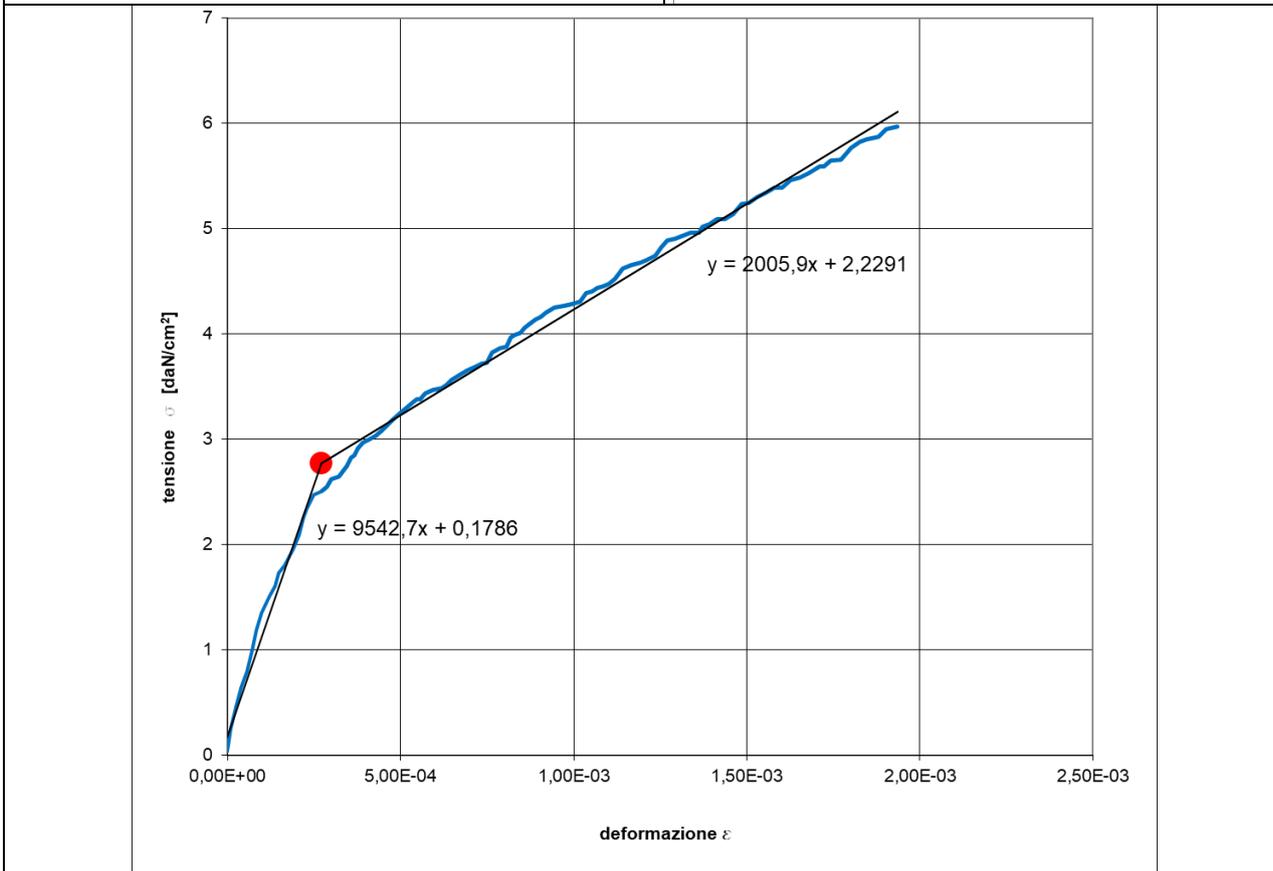
Martinetto C3 - Palazzo Carraro		
Descrizione	Valore	Unità misura
Numero martinetti piatti utilizzati	2	-
Area martinetti	761	[cm ²]
Area bozze	0	[cm ²]
Area effettiva	761	[cm ²]
Area taglio	833	[cm ²]
Coefficiente Ka	0,91	-
Coefficiente Km	0,84	-
Pressione di ripristino	---	[bar]
Tensione di ripristino	---	[daN/cm ²]
Pressione di rottura	3,6	[bar]
Tensione di rottura	2,8	[daN/cm ²]
Base deformometro	345	[mm]
Modulo di elasticità	9500	[daN/cm ²]

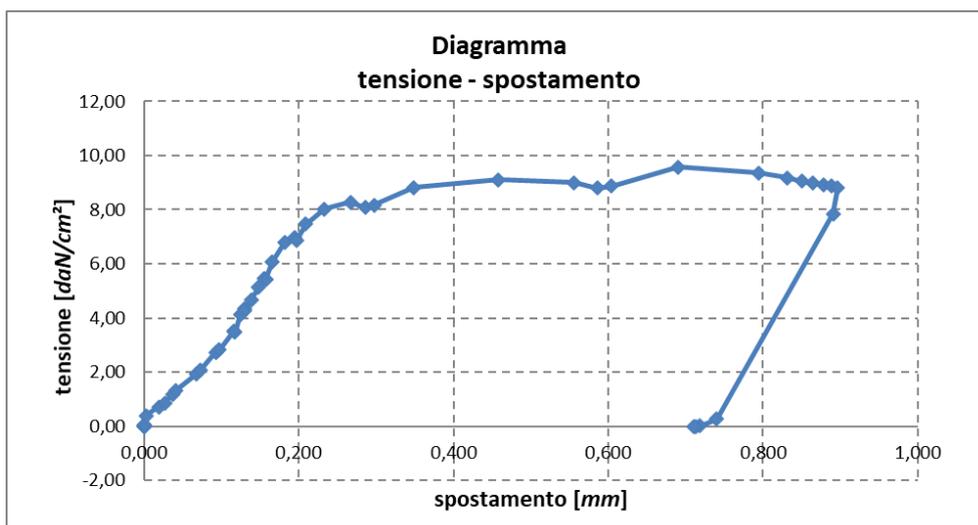
Prova D.01

La tensione al momento della rottura è pari a: $\tau_{c0} = 8,02\text{ daN/cm}^2$

$t_{c0} = t_{c1}$ poiché il termine $S_v = 0$ (prova effettuata in assenza di tensioni di compressione).

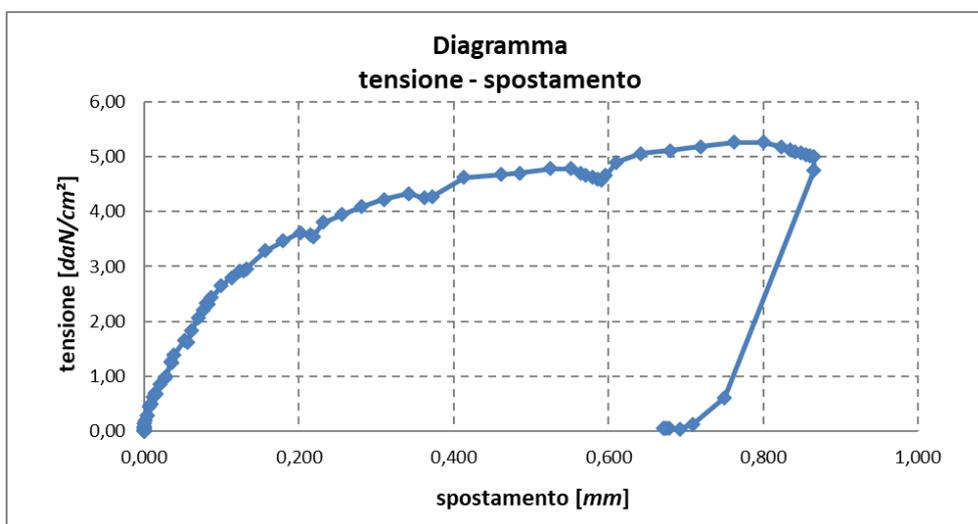
Prova D.02

La tensione al momento della rottura è pari a: $\tau_{c0} = 2,80\text{ daN/cm}^2$

$t_{c0} = t_{c1}$ poiché il termine $S_v = 0$ (prova effettuata in assenza di tensioni di compressione).

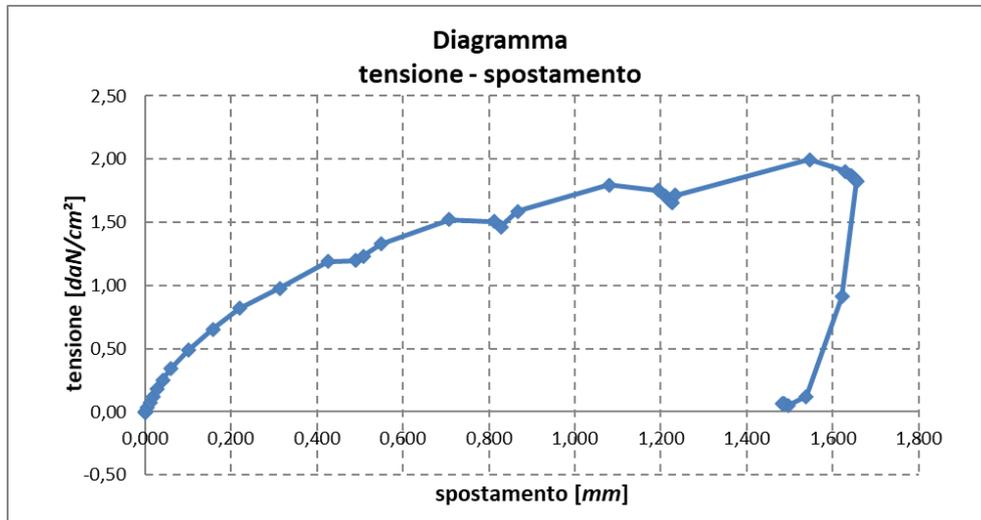
Prova D.03

La tensione al momento della rottura è pari a: $\tau_{c0} = 0,65\text{ daN/cm}^2$

$t_{c0} = t_{c1}$ poiché il termine $S_v=0$ (prova effettuata in assenza di tensioni di compressione).

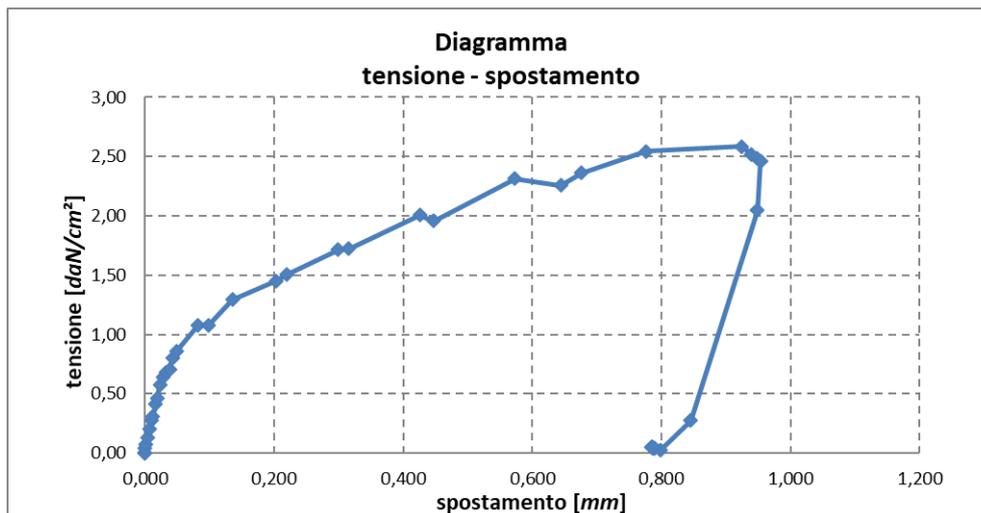
Prova D.04

La tensione al momento della rottura è pari a: $\tau_{c0} = 1,08\text{ daN/cm}^2$

$t_{c0} = t_{c1}$ poiché il termine $S_v=0$ (prova effettuata in assenza di tensioni di compressione).

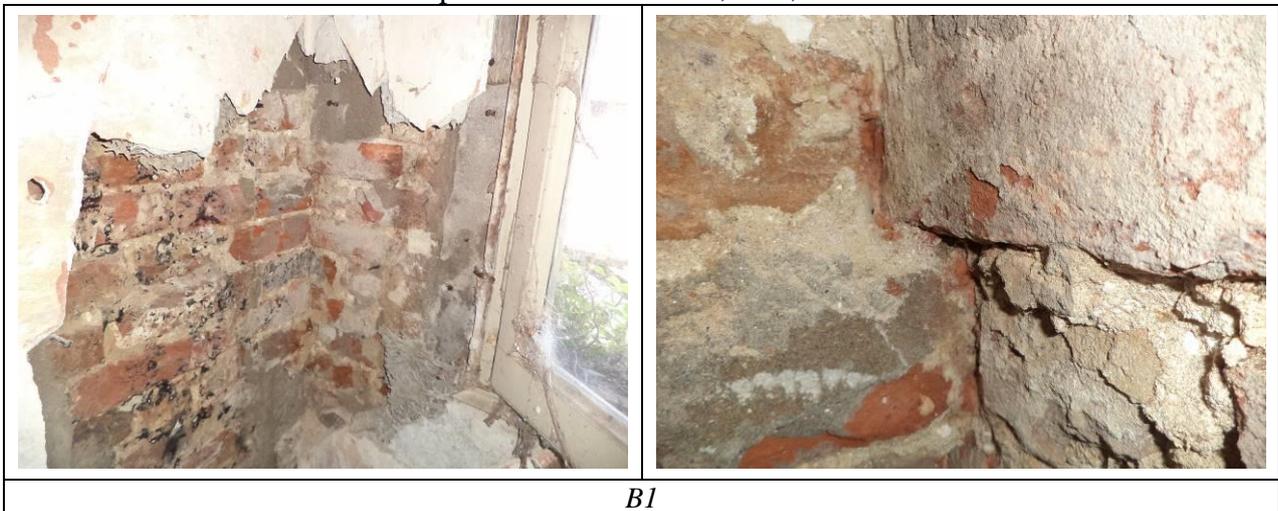
Amm. B1 – piano terra

Muratura realizzata in mattoni pieni a due teste, le dimensioni degli elementi risultano irregolari così come la loro distribuzione nella muratura. Le murature risultano *ammorsate* mentre i corsi di malta orizzontali risultano di spessore variabile da 2,0 a 2,5 cm.

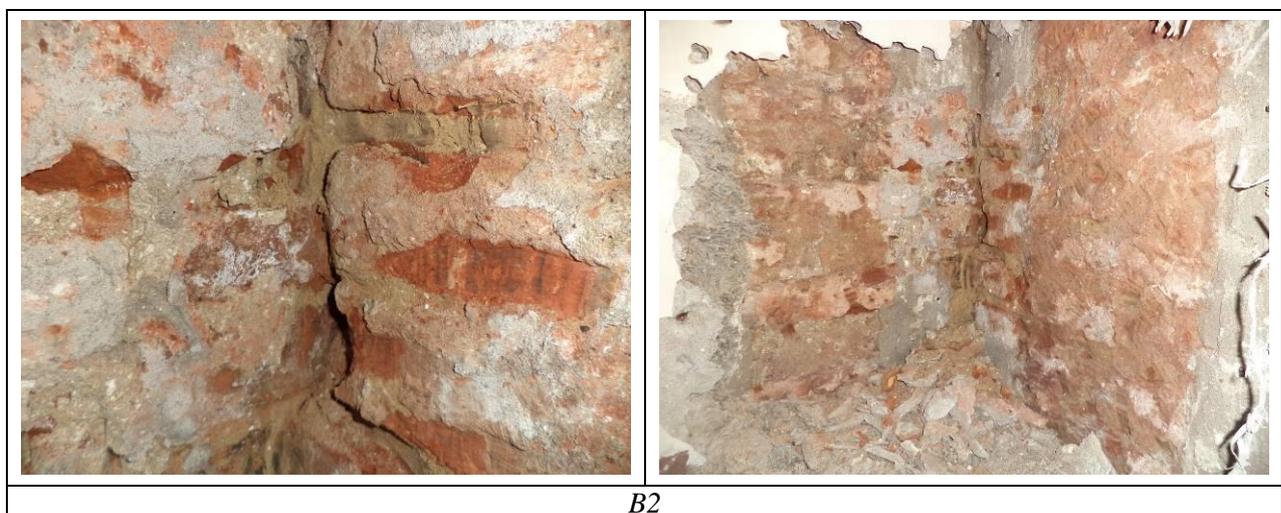
Amm. B2 – piano terra

Muratura realizzata in mattoni pieni a due teste, le dimensioni degli elementi risultano irregolari così come la loro distribuzione nella muratura. Le murature risultano *ammorsate in breccia* ogni due corsi di mattoni mentre i corsi di malta orizzontali risultano di spessore variabile da 1,5 a 2,5 cm.

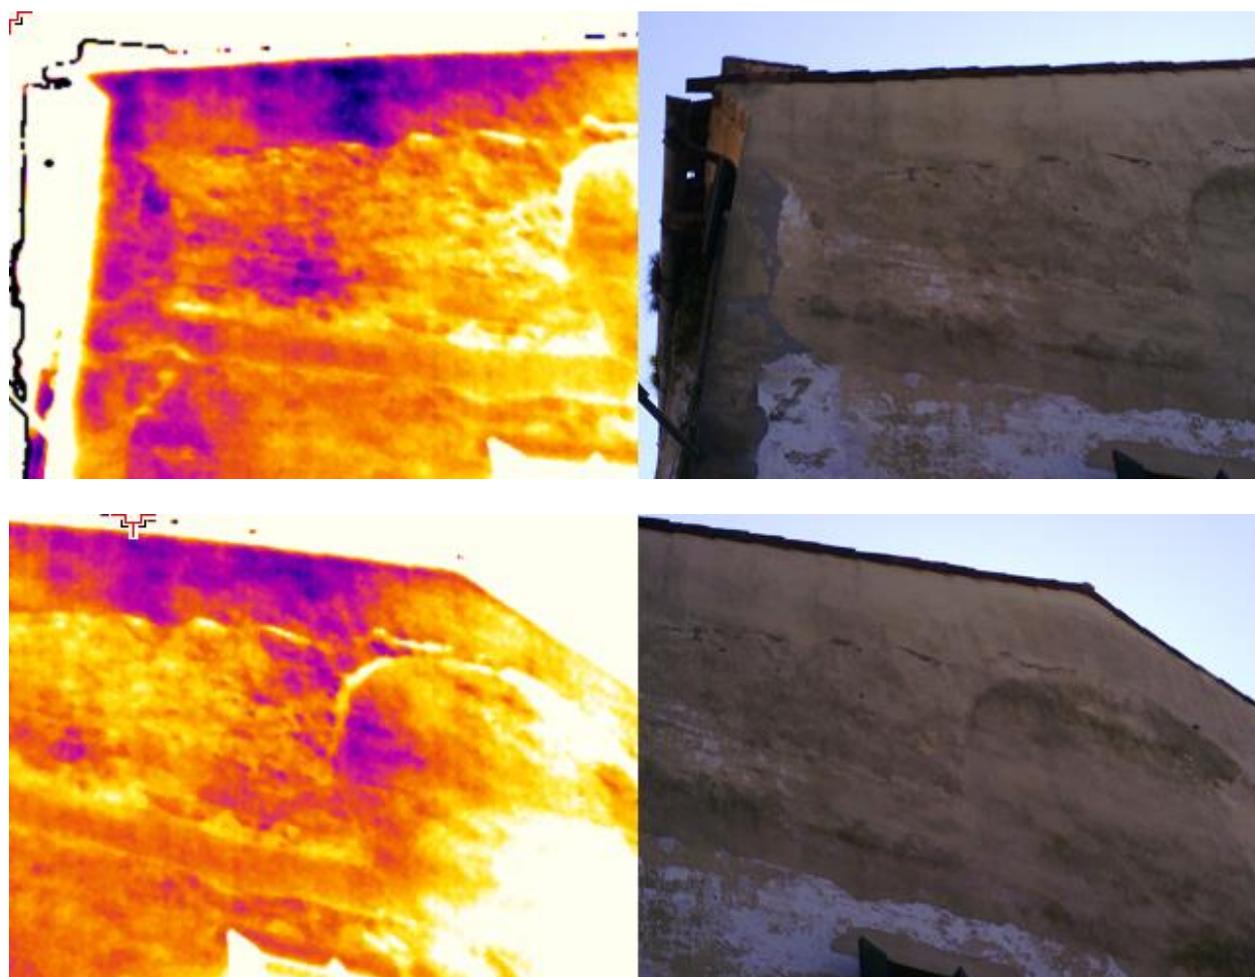
All'esterno del fabbricato sono state esaminate le facciate rivolte a nord ed ovest. Il quadro fessurativo, ben individuabile anche senza l'ausilio di strumentazioni, corrisponde a quanto rilevato nelle indagini termografiche, non si segnalano particolari fessurazioni.

Si notano un generale distacco dello strato di rivestimento dei paramenti murari e, nel prospetto ovest, precedenti aperture adesso tamponate.

Si riportano di seguito alcune immagini acquisite sia nel campo degli infrarossi che nello spettro del visibile.

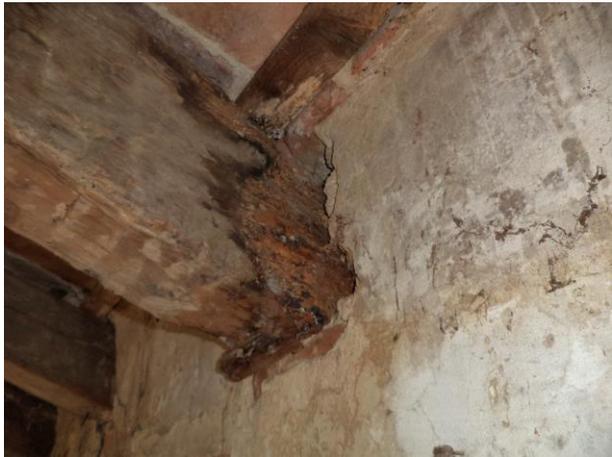
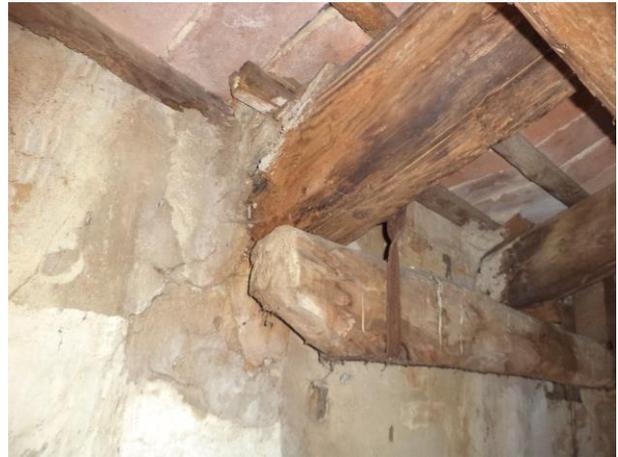
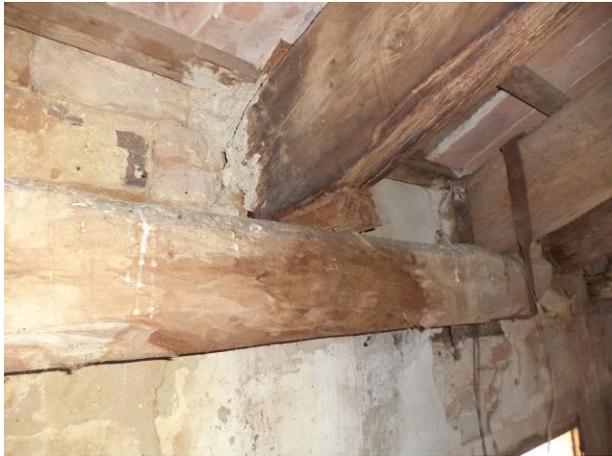
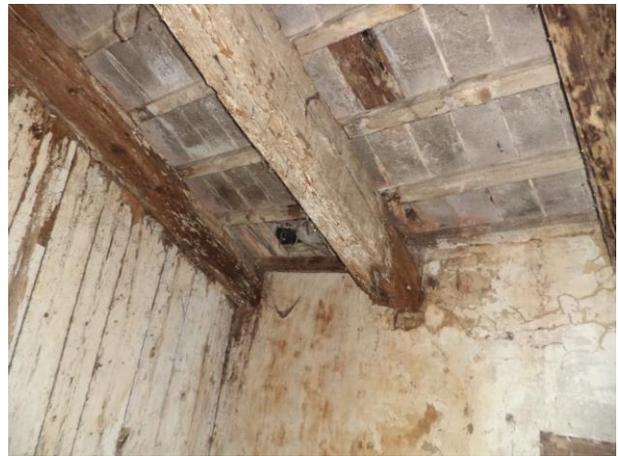
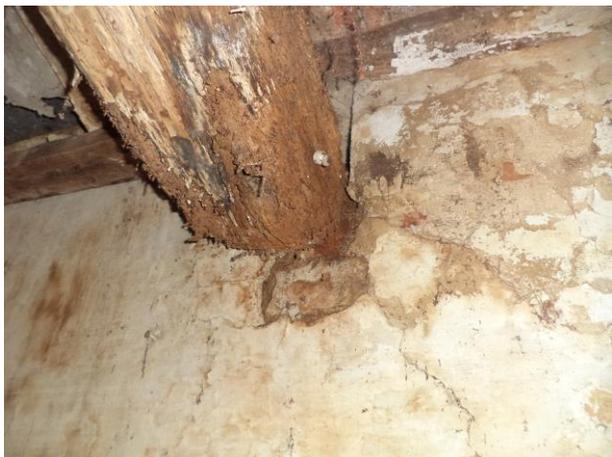
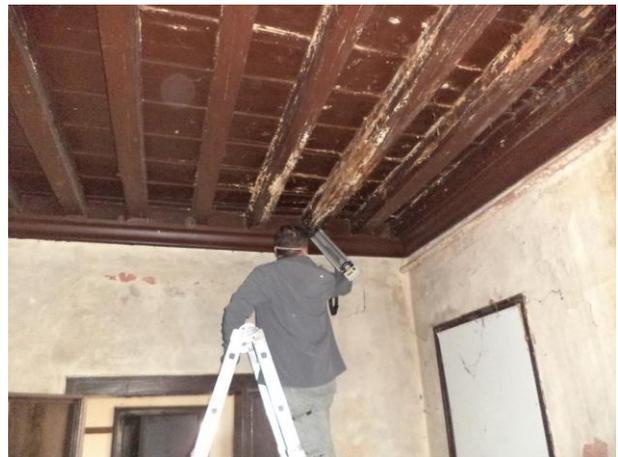
Si segnala la presenza di travi visivamente ammalorate a nord dell'indagine R53, in cui si nota lo stato di degrado avanzato all'appoggio dell'elemento ligneo.

La valutazione a vista del materiale, eseguita in modo speditivo, valutando la frequenza dei nodi, le fessure di contrazione, l'andamento della fibratura, la presenza o meno di cipollature o di gravi attacchi di insetti xilofagi o funghi, porta ad attribuire agli elementi esaminati la categoria seguente:

- **S2** per le travi del piano terra e del piano primo;
- **S3** per le travi del piano secondo/copertura.

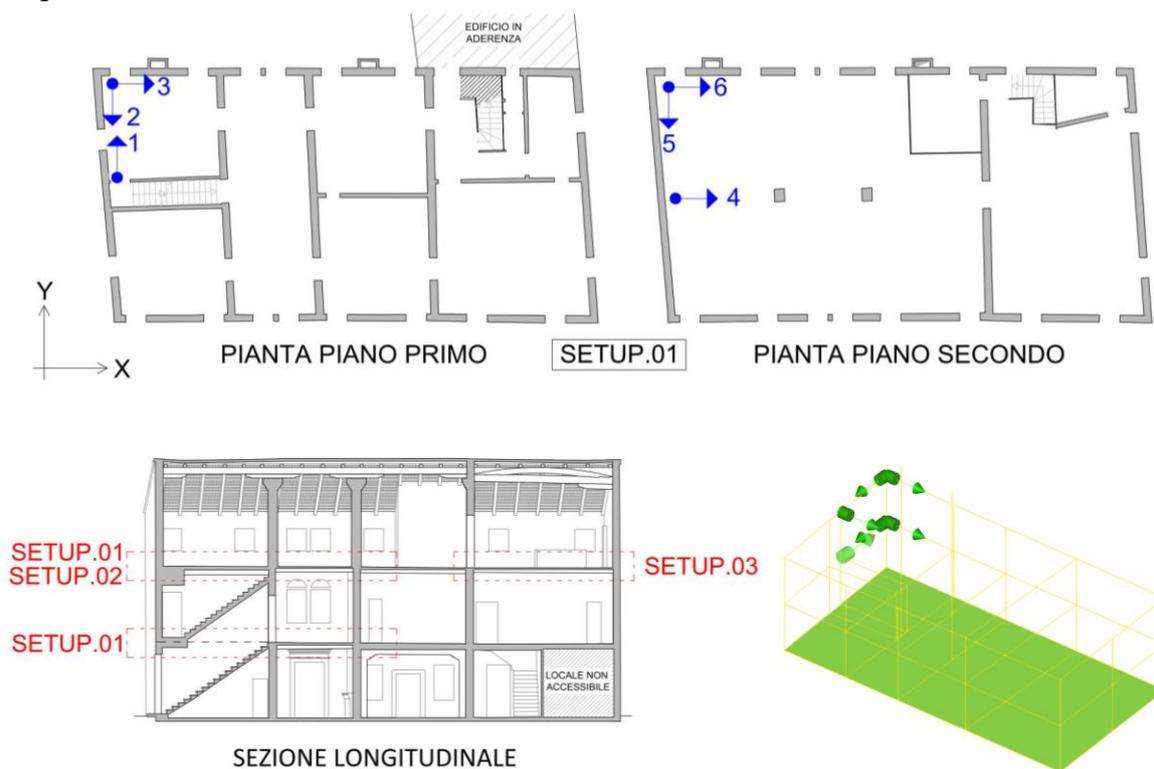
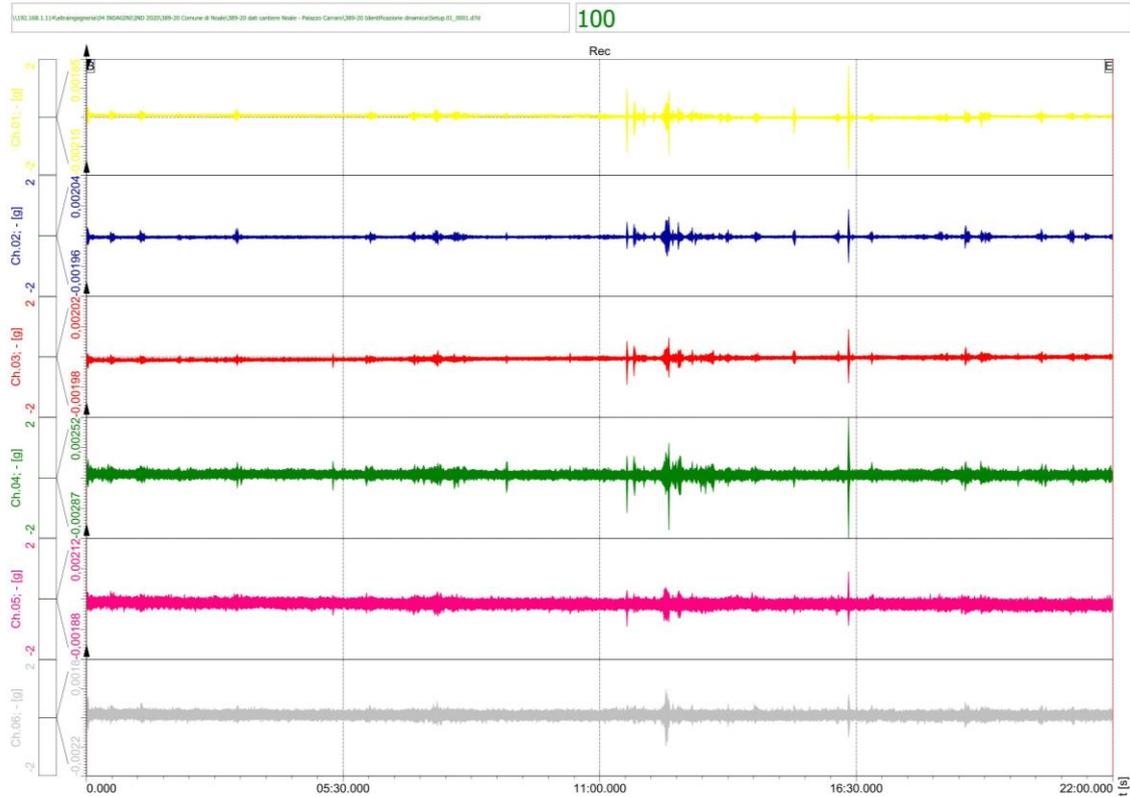
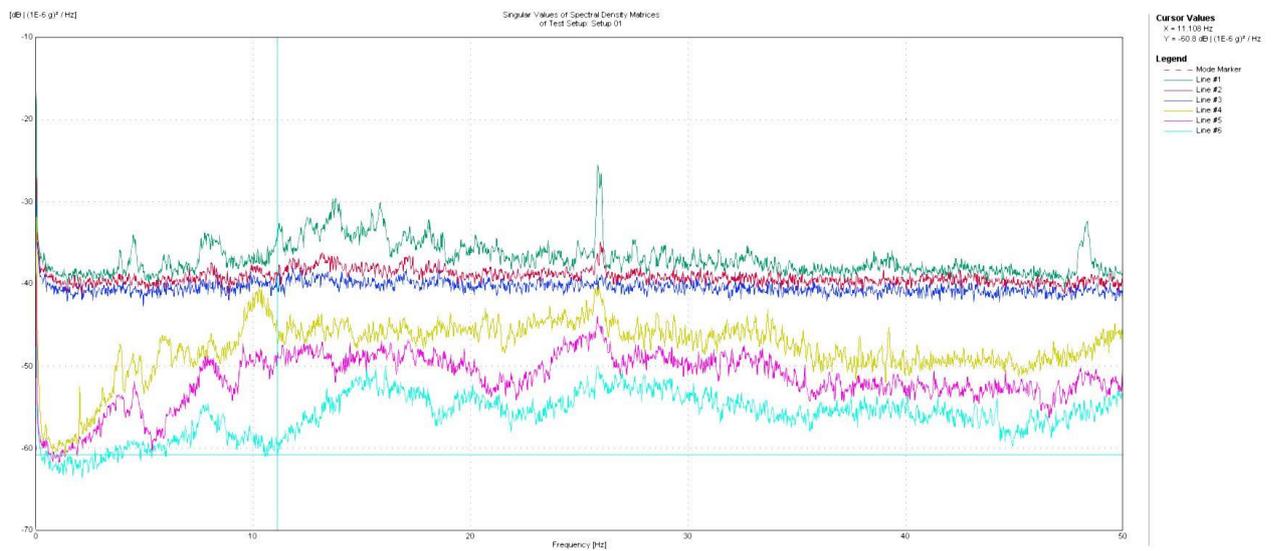
Setup.01

Di seguito si riportano gli schemi relativi alla disposizione degli accelerometri e i risultati relativi ai diversi Setup.

Modo	Frequenza [Hz]	Smorzamento [%]	Commento	Forma modale
EFDD Mode 1	4,488	2,298	Flessionale 1°modo piano XZ

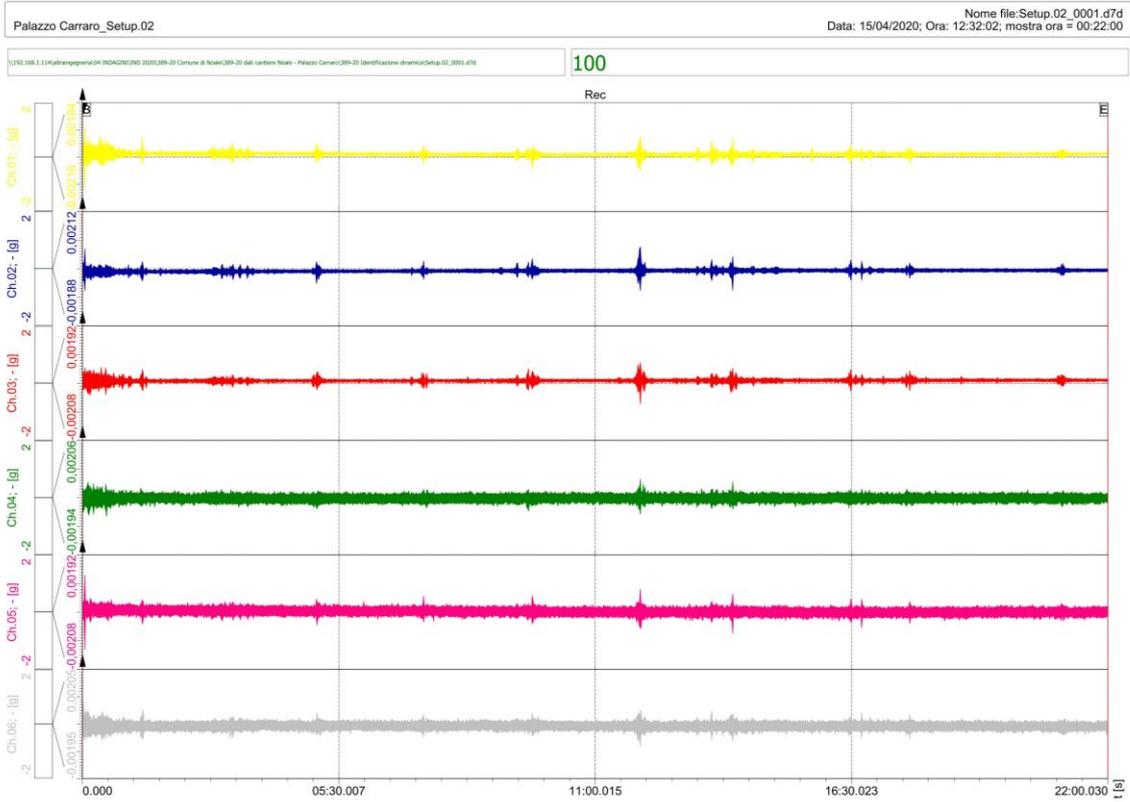
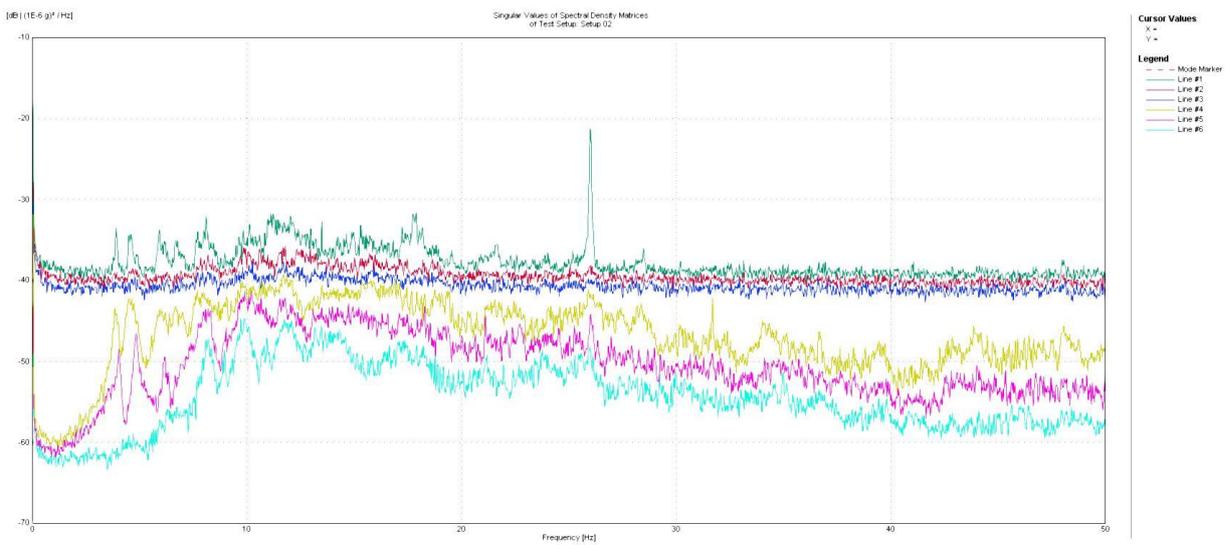
Setup.02

Modo	Frequenza [Hz]	Smorzamento [%]	Commento	Forma modale
EFDD Mode 1	4,554	1,795	Flessionale 1°modo - piano XZ	<p>Vista: prospetto sud</p>
EFDD Mode 2	6,726	1,597	Flessionale 1°modo - piano YZ	<p>Vista: prospetto ovest</p>
EFDD Mode 3	11,110	1,167	Torsionale	<p>Top View (z)</p> <p>Vista dall'alto</p>
