PROGETTO DI FATTIBILITA' TECNICA ED ECONOMICA
NUOVA SEDE BIBLIOTECA DI NOALE - PALAZZO CARRARO

Rapporto di prova

Palazzo Carraro – Noale (VE)

RAPPORTO DI PROVA

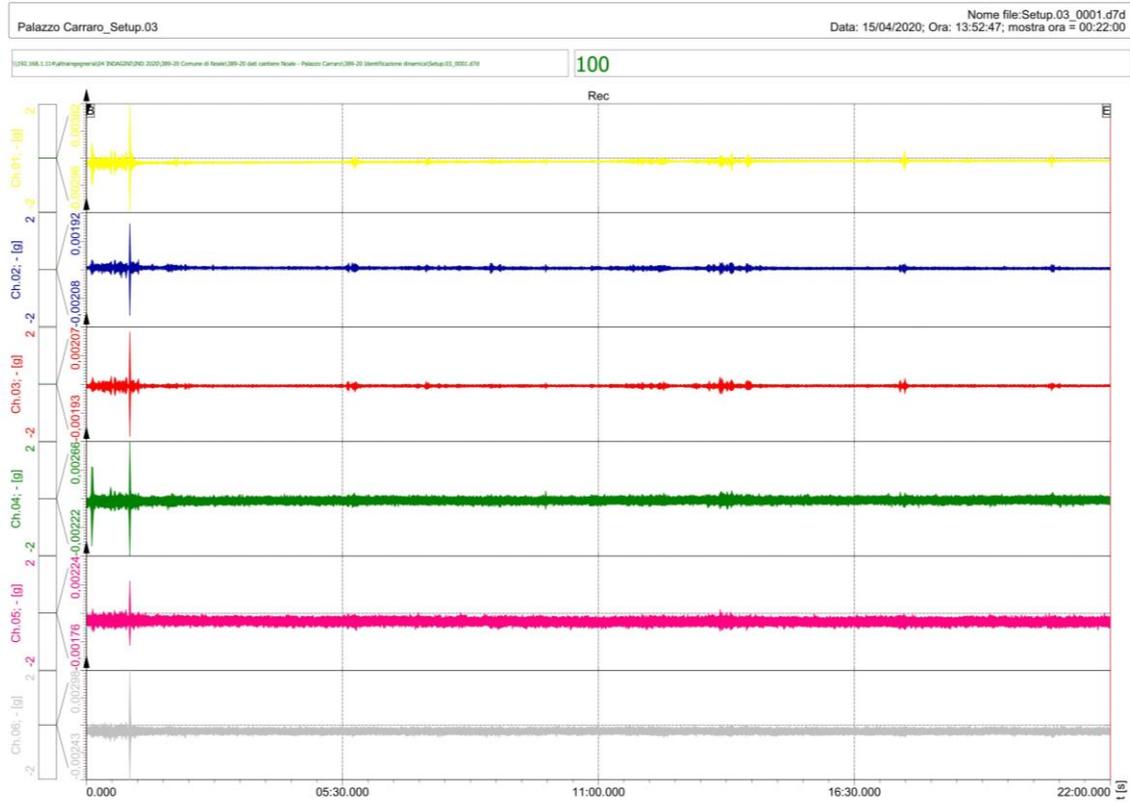
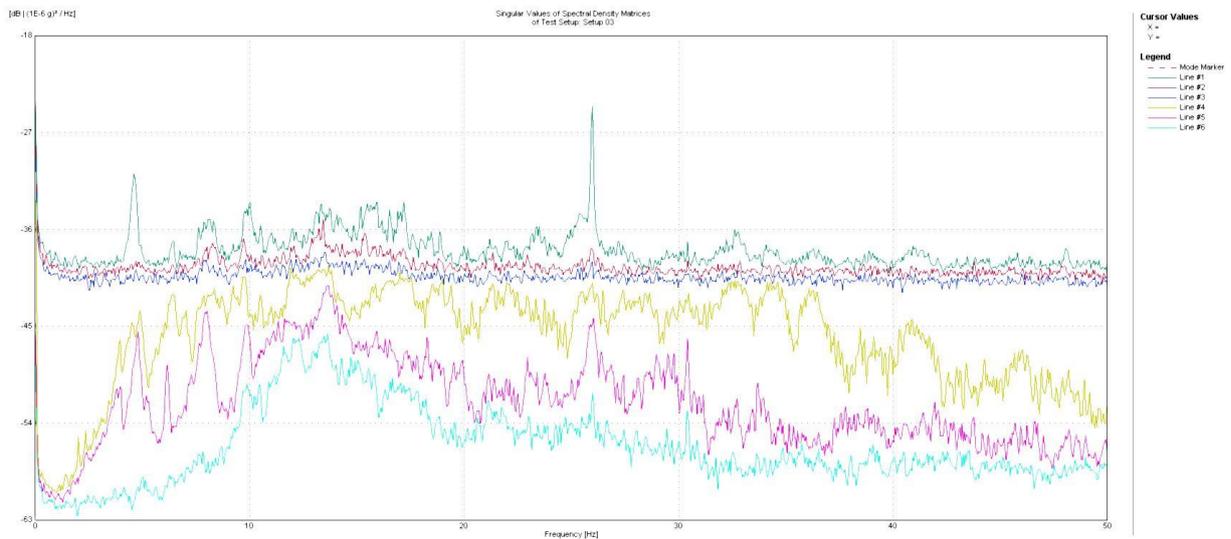
Setup.03

Modo	Frequenza [Hz]	Smorzamento [%]	Commento	Forma modale
EFDD Mode 1	4,608	3,385	Flessionale 1°modo	<p>Vista: prospetto sud</p>
EFDD Mode 2	8,086	0,728	probabile torsionale, difficilmente rilevabile il comportamento globale	<p>Vista dall'alto</p>

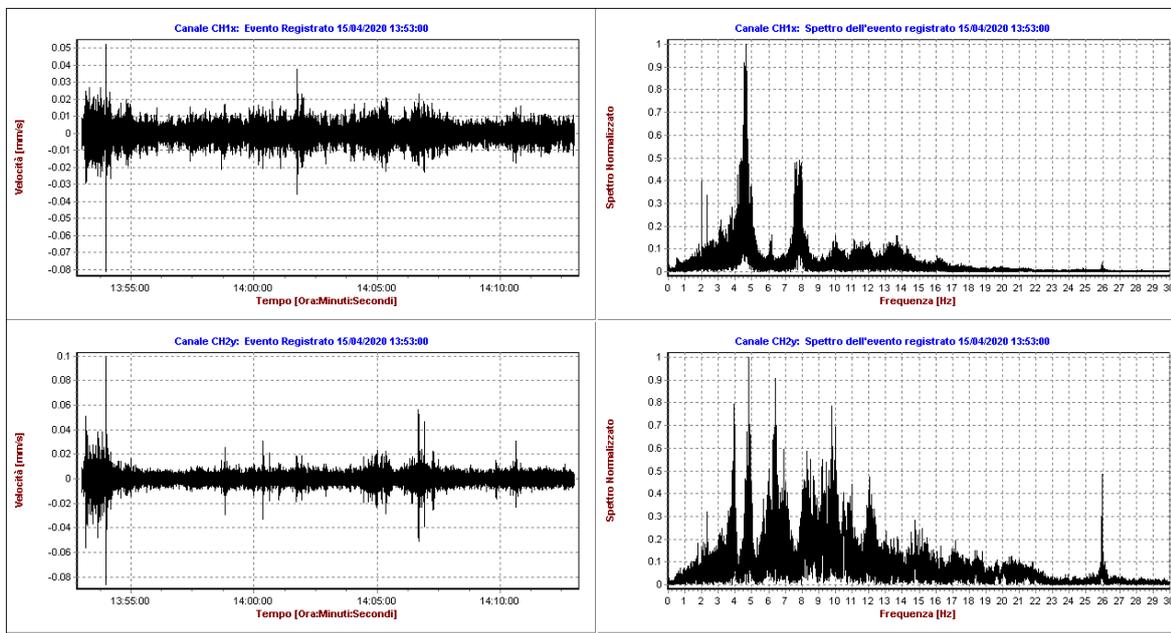
Frequenza individuata in direzione x del Veloget: **4,64 Hz**

Frequenza individuata in direzione y del Veloget: **4,8 Hz**

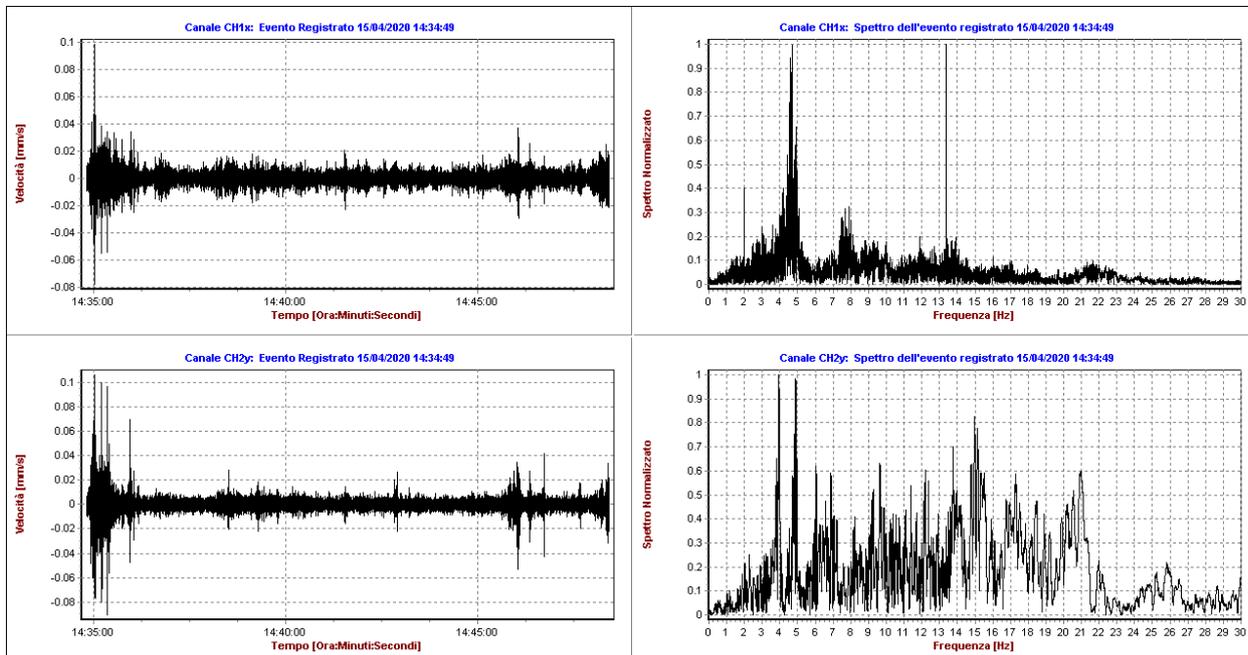
Elaborazione Vel.02Frequenza individuata in direzione x del Veloget: **4,59 Hz**Frequenza individuata in direzione y del Veloget: **4,1 e 4,88 Hz**
