**PROGETTO DI FATTIBILITA' TECNICA ED ECONOMICA**  
**NUOVA SEDE BIBLIOTECA DI NOALE - PALAZZO CARRARO**

Indagini di laboratorio

## **PALAZZO CARRARO (EX CONSORZIO AGRARIO)**

**INDAGINI DI LABORATORIO**

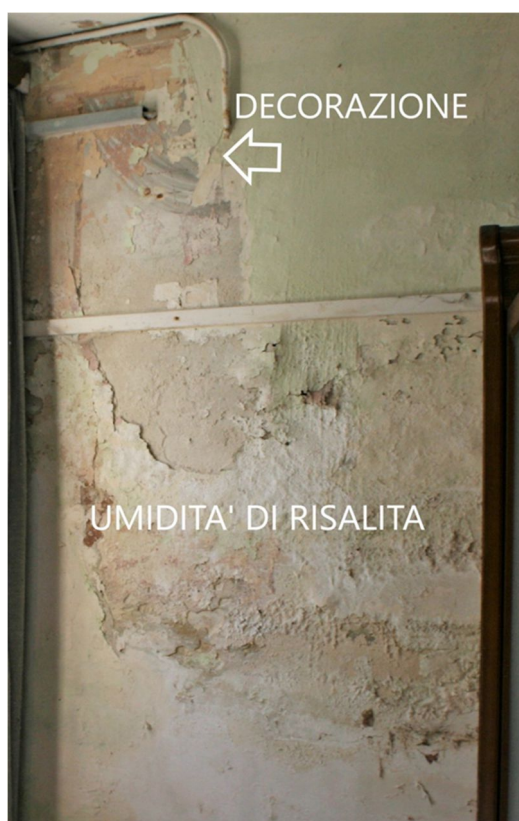
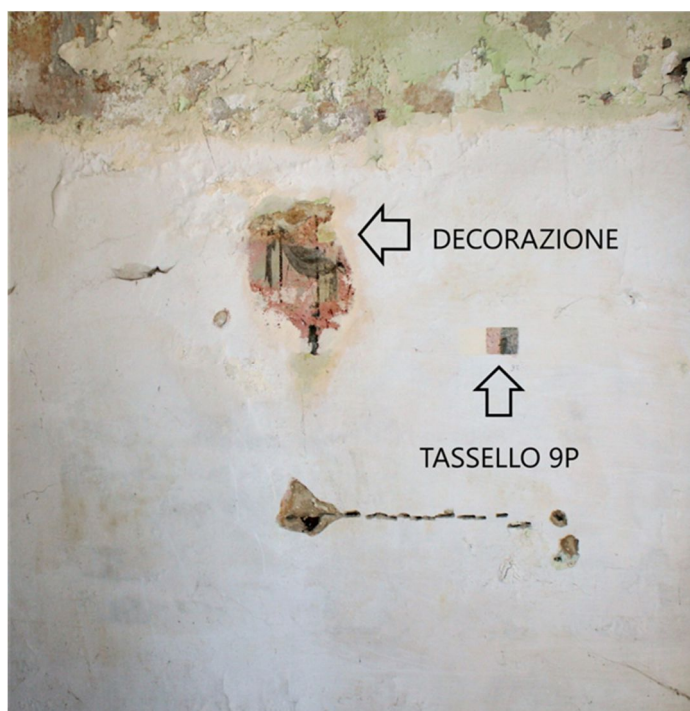
- *Piano terra:* Al piano terra gli ambienti presentano intonaci di fattura recente in quanto stesi sopra una pannellatura in celenit; l'intonachino è grigio chiaro con sabbia a granulometria sottile, la cui composizione potrebbe avere leganti cementizi. Le finiture superficiali sono a base di tempere, che si sono sovrapposte negli anni, a scopo manutentivo. Tracce di decorazioni sono visibili nell'ambiente dove è collocato il tassello 9T. Le tempere sono state ricoperte da uno strato bianco, emergono a tracce e si presentano notevolmente degradate dall'umidità di risalita e dagli interventi manutentivi occorsi negli anni.

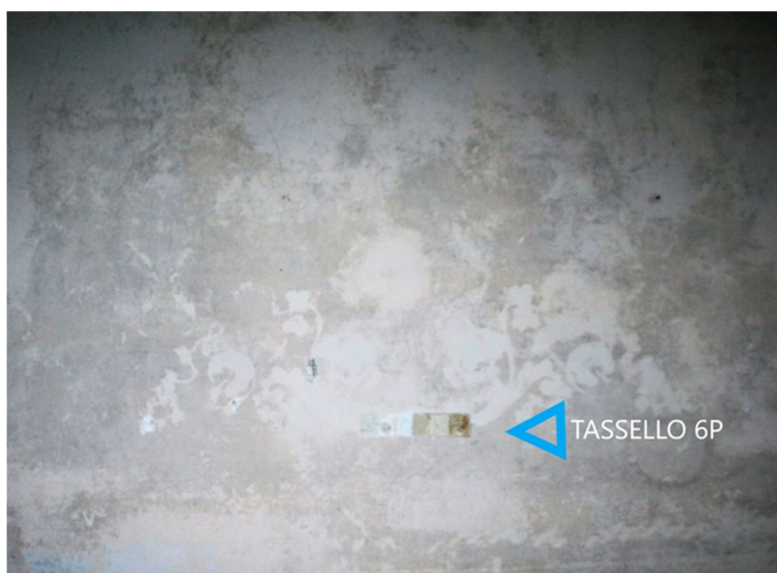
- *Piano primo:* La destinazione d'uso diversa da quella del piano terra ha comportato di fatto una diversa successione stratigrafica, che ha mantenuto di fatto gli intonaci originali, anche se ricoperti negli anni da successivi interventi. Generalmente l'intonaco presente è a base calce, con inerti locali che conferiscono un color nocciola all'impasto. Negli ambienti in generale sopra l'intonachino di supporto, si succedono diverse mani di tempere; l'esecuzione di uno o due tasselli per ambiente non può chiaramente escludere con certezza la presenza di decorazioni o dipinti, al momento con le indagini eseguite si individuano solo le diverse stratificazioni di colore. Nell'ambiente dove è stato eseguito il tassello 6P si intravede la sagoma di decori floreali sottostanti uno strato di ridipintura (strato 2, tassello 6P); le muffe e l'umidità presenti nell'ambiente rendono impossibile una diversificazione stratigrafica soddisfacente, essendo le tempere umide e decoese.

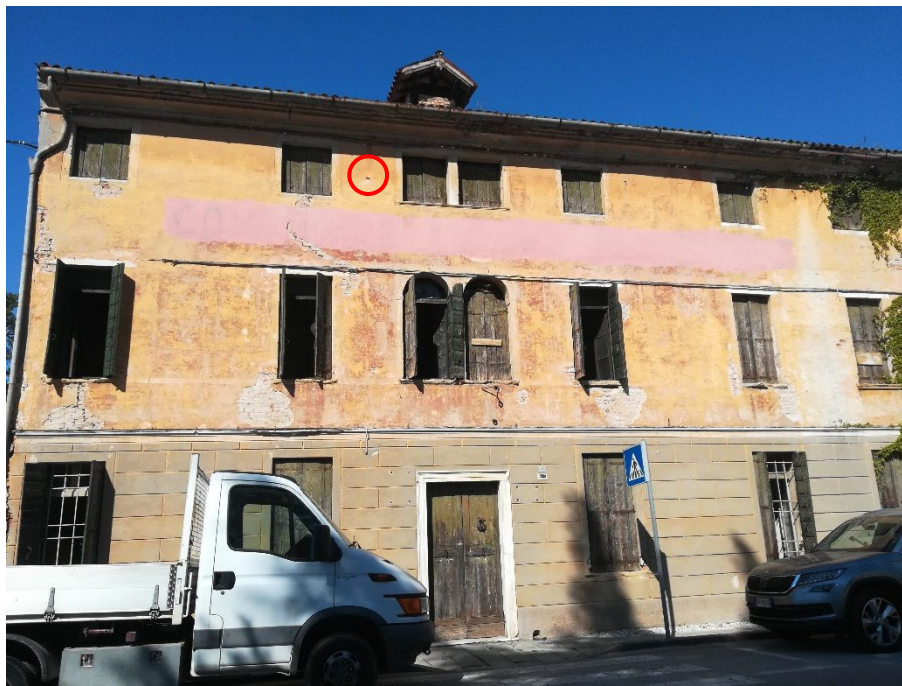
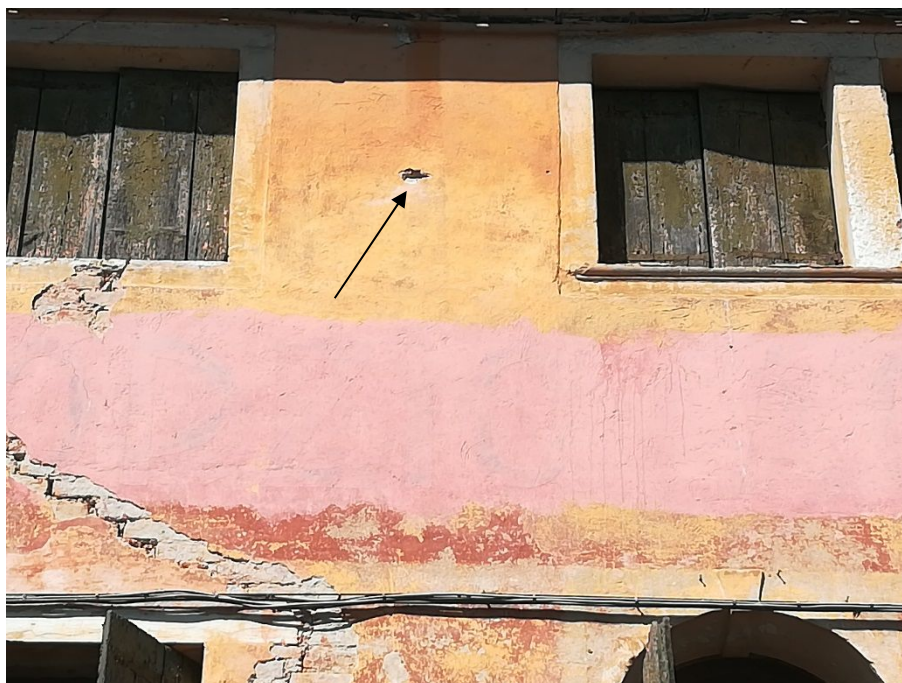
**Punto di prelievo del campione:** prospetto sud, piano secondo, tra la seconda e la terza finestra da sinistra

Foto 1: Campione 5207/1,  
punto di prelievo.

Foto 2: Campione 5207/1,  
punto di prelievo,  
dettaglio.

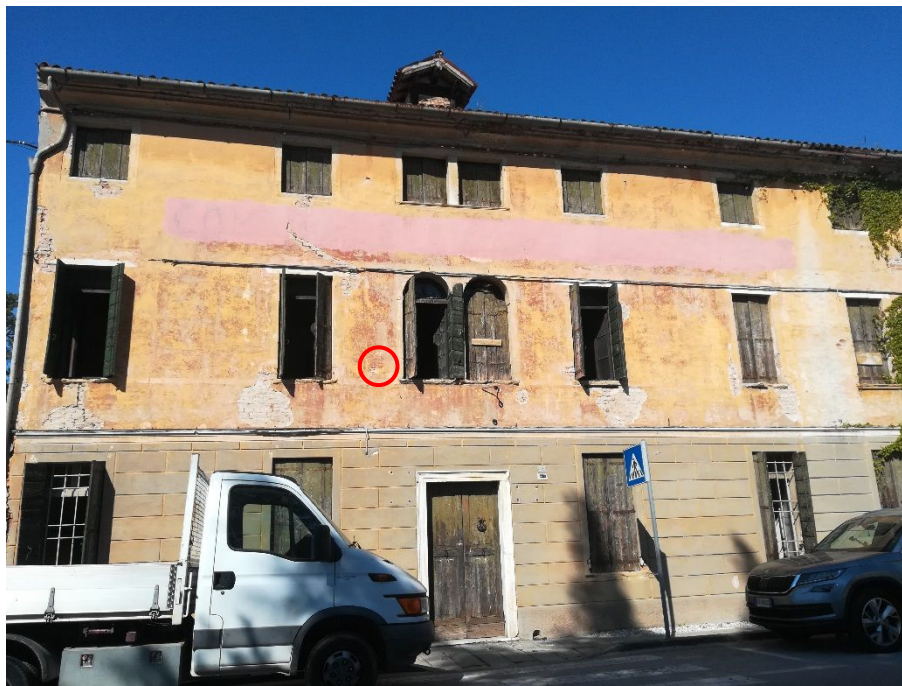
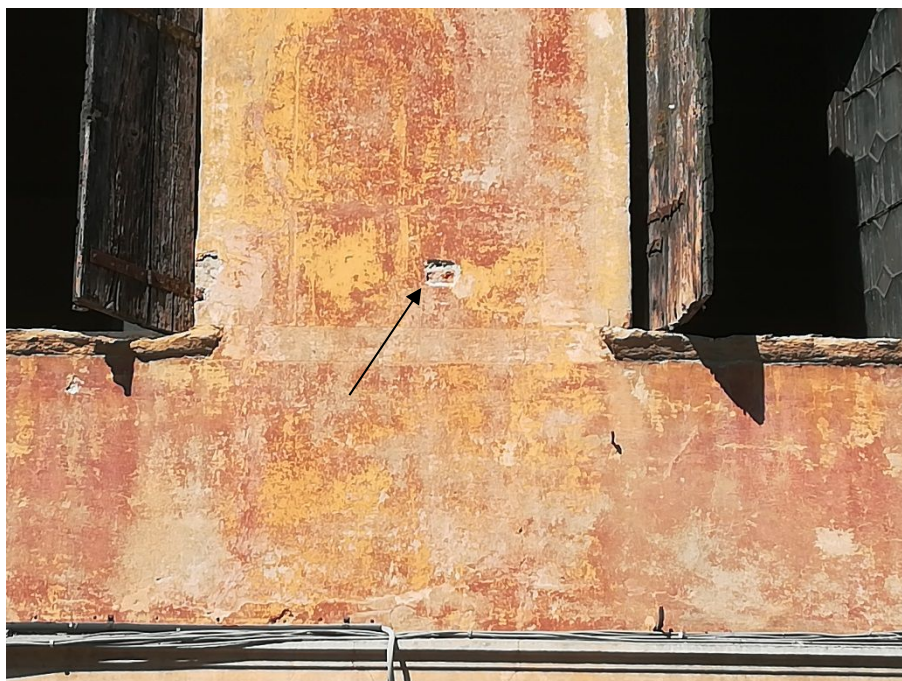
**Punto di prelievo del campione:** prospetto sud, piano primo, tra la seconda e la terza finestra da sinistra

Foto 1: Campione 5207/2,  
punto di prelievo.

Foto 2: Campione 5207/2,  
punto di prelievo,  
dettaglio.

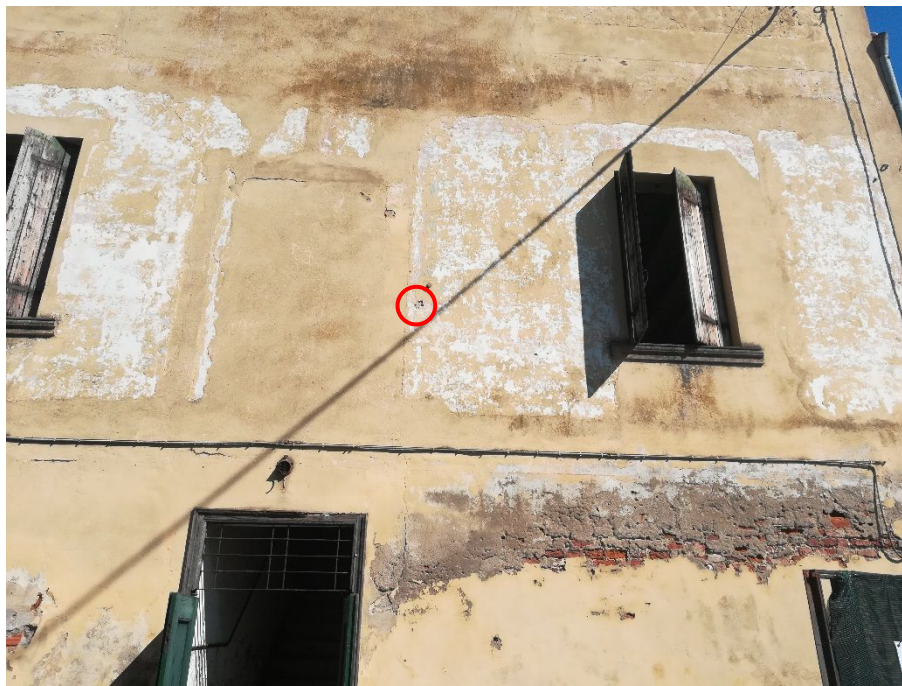
**Punto di prelievo del campione:** prospetto ovest, piano primo, a destra della tamponatura

Foto 1: Campione 5207/3,  
punto di prelievo.

Foto 2: Campione 5207/3,  
punto di prelievo,  
dettaglio.

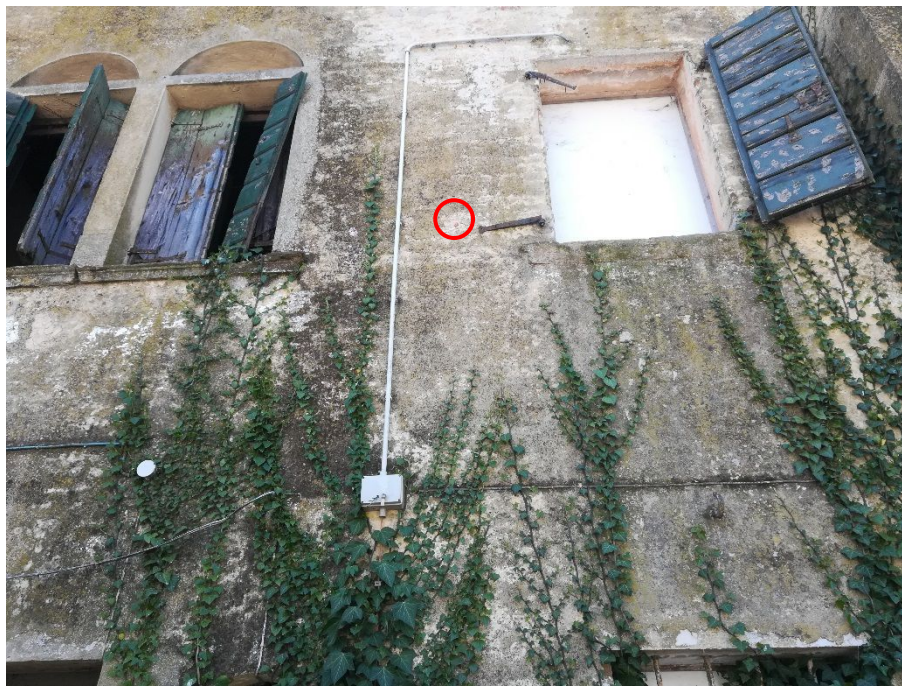
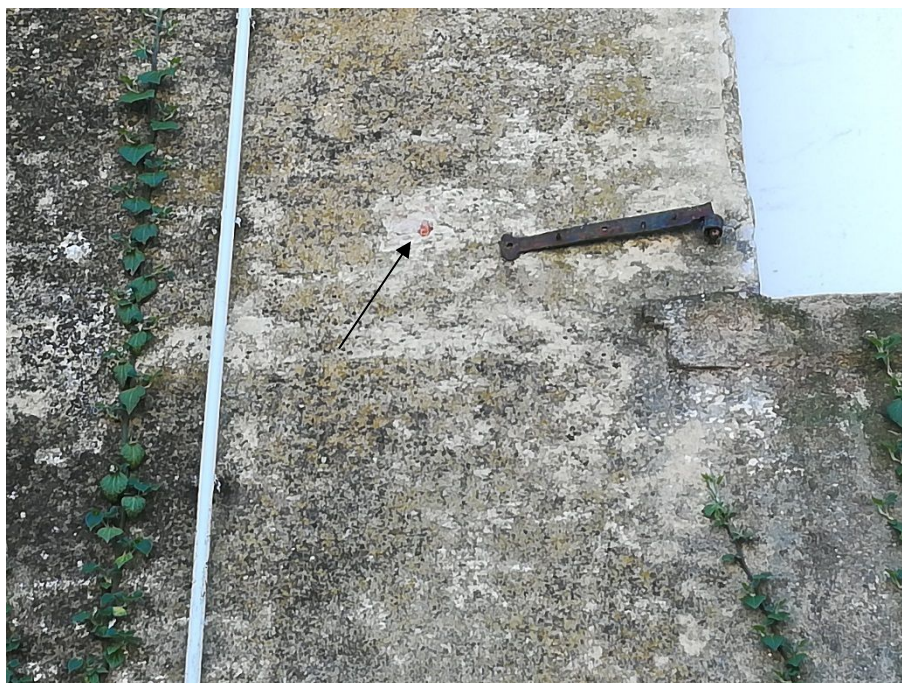
**Punto di prelievo del campione:** prospetto nord, piano primo, a sinistra della seconda finestra da destra

Foto 1: Campione 5207/4,  
punto di prelievo.

Foto 2: Campione 5207/4,  
punto di prelievo,  
dettaglio.

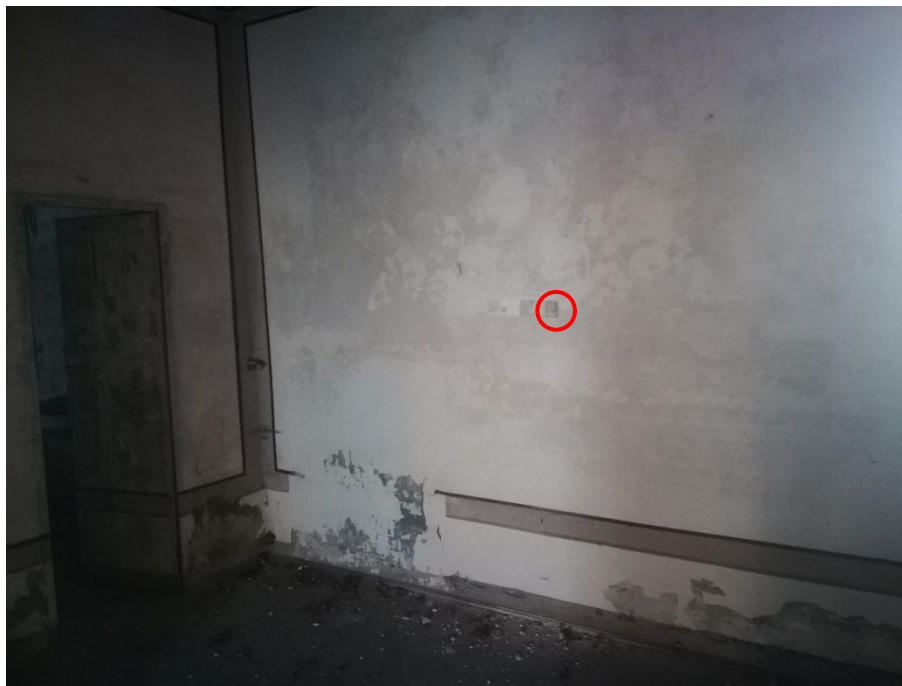
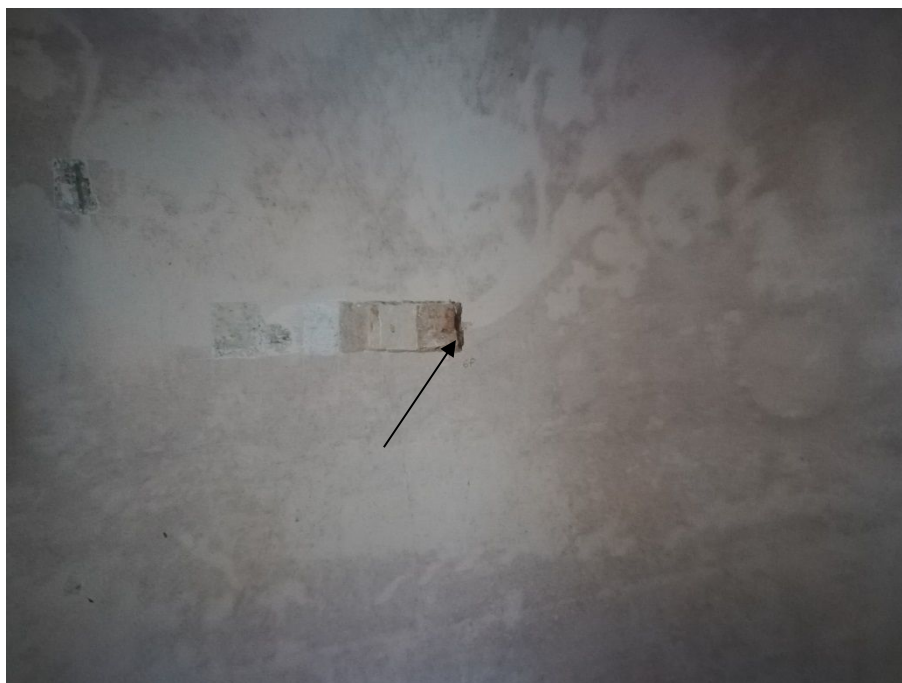
**Punto di prelievo del campione:** interno, piano terra, stanza 7, parete confinante con stanza 2

Foto 1: Campione 5207/5,  
punto di prelievo.

Foto 2: Campione 5207/5,  
punto di prelievo,  
dettaglio.

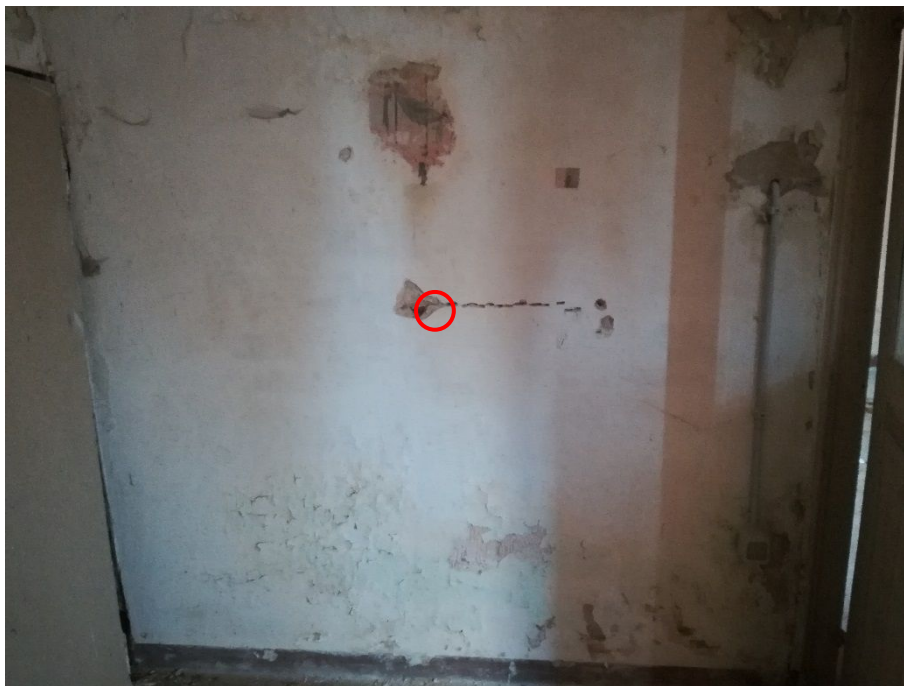
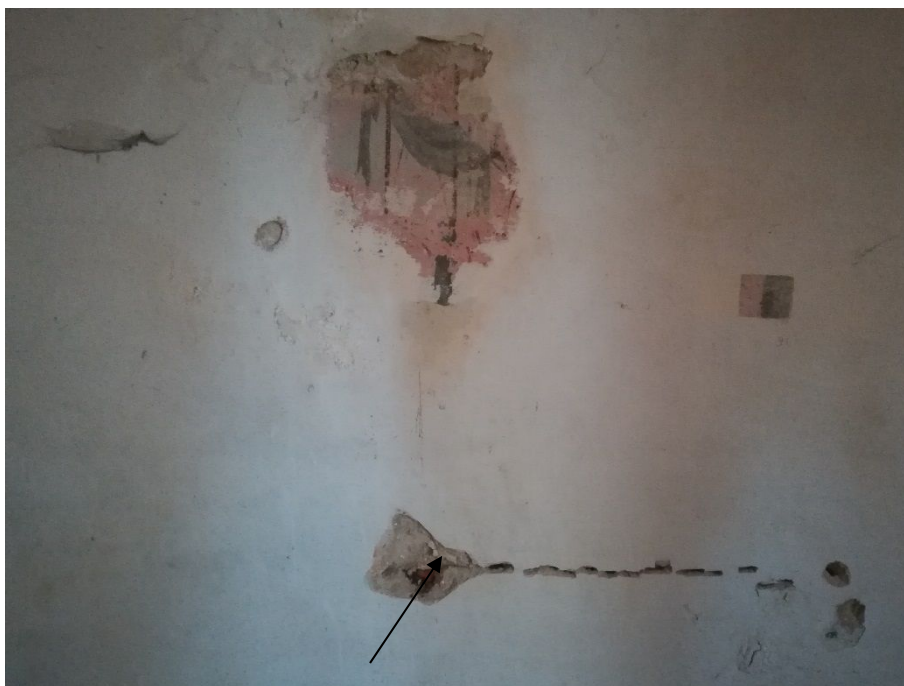
**Punto di prelievo del campione:** interno, piano primo, stanza 11, parete confinante con prospetto Est

Foto 1: Campione 5207/6,  
punto di prelievo.

Foto 2: Campione 5207/6,  
punto di prelievo,  
dettaglio.

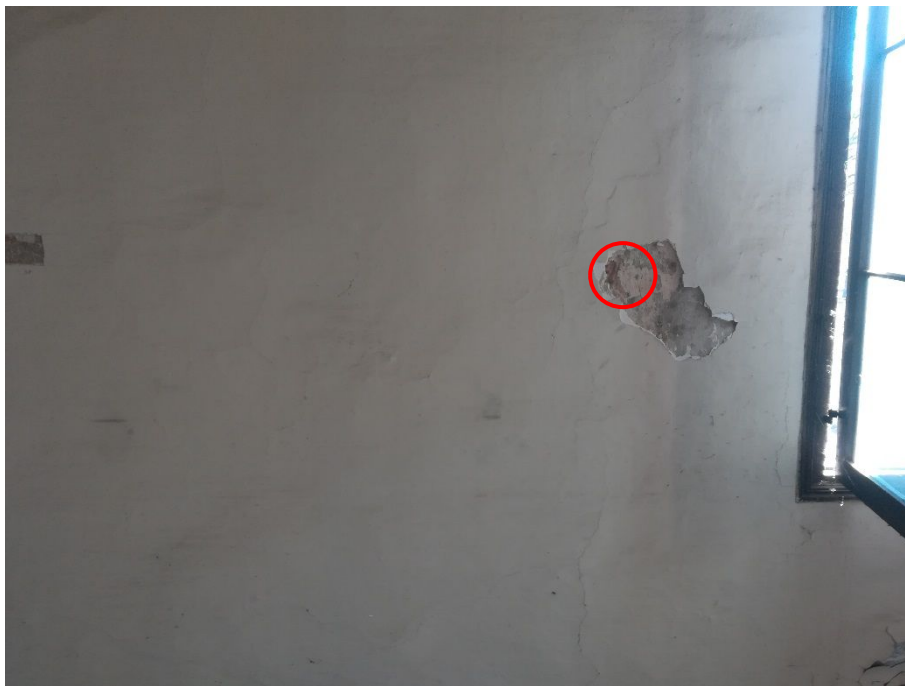
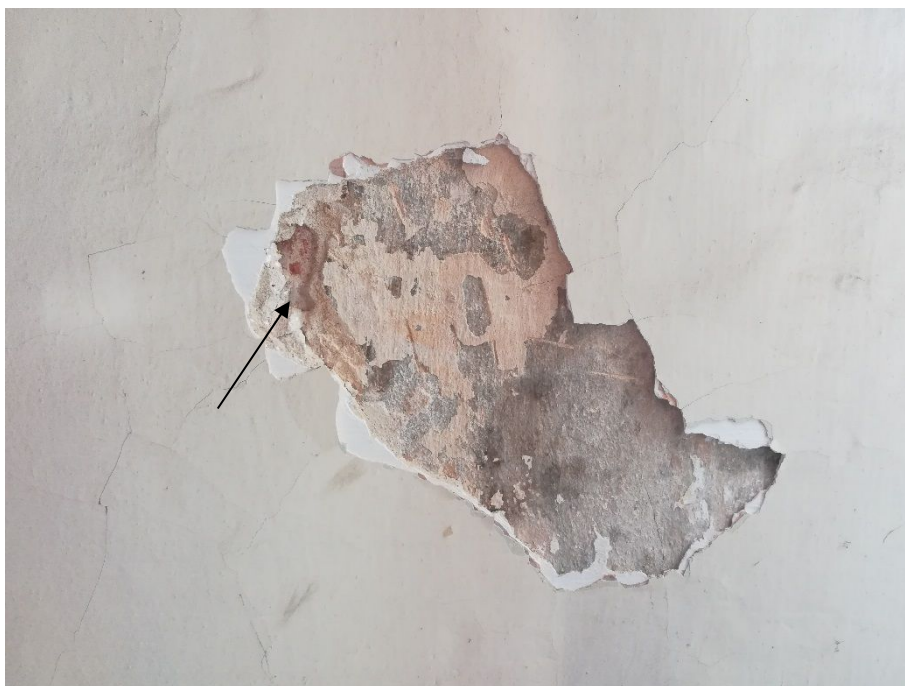
**Punto di prelievo del campione:** interno, piano primo, stanza 12, parete confinante con prospetto Sud

Foto 1: Campione 5207/7,  
punto di prelievo.

Foto 2: Campione 5207/7,  
punto di prelievo,  
dettaglio.

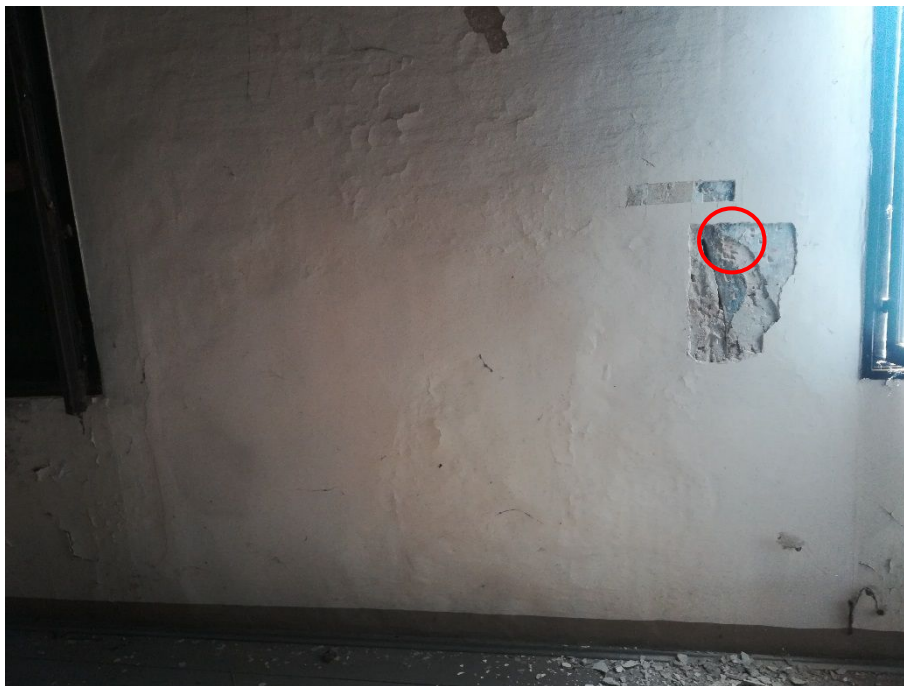
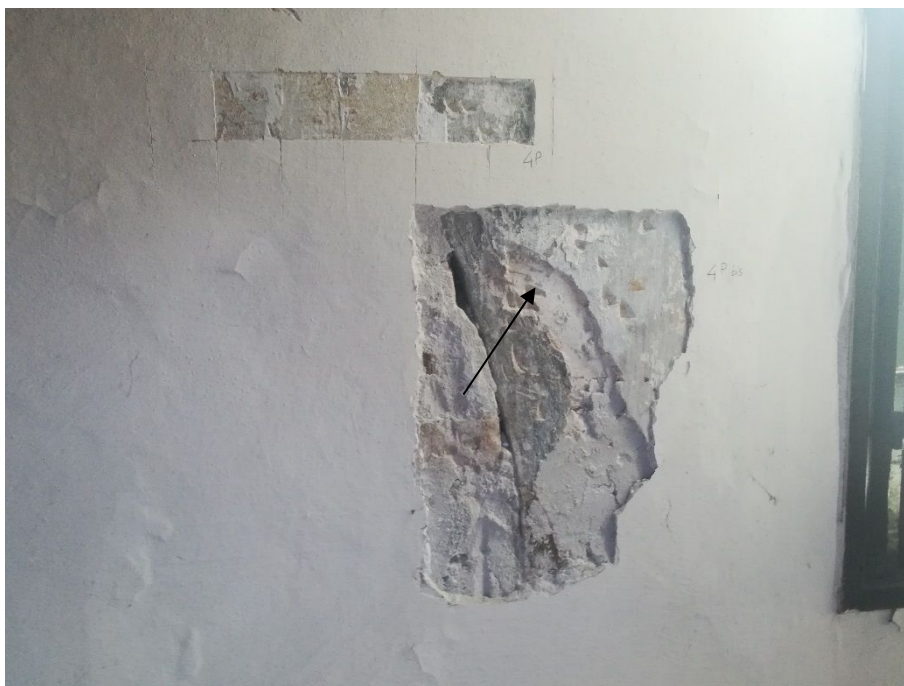
**Punto di prelievo del campione:** interno, piano primo, stanza 13, parete confinante con prospetto Sud

Foto 1: Campione 5207/8,  
punto di prelievo.

Foto 2: Campione 5207/8,  
punto di prelievo,  
dettaglio.

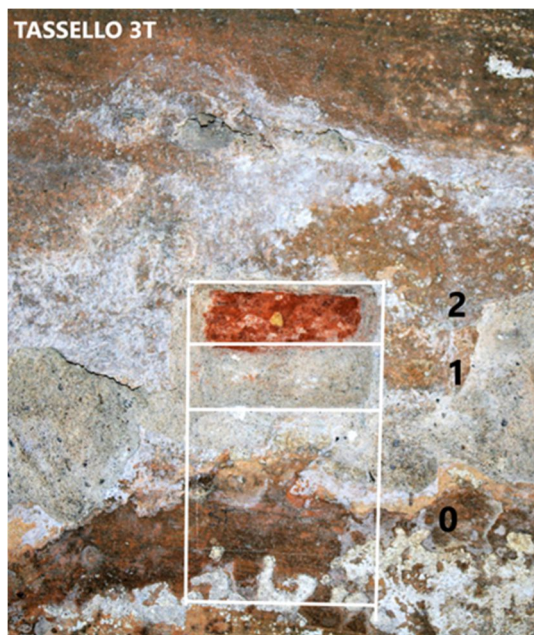
| Strati | TASSELLO 3T –PIANO TERRA |

| Strati | TASSELLO 3T –PIANO TERRA |
|---|---|
| 0 | Sovrammissioni di finiture a tempera cristallizzate e indurite da efflorescenze saline |

| Strati | TASSELLO 4T –PIANO TERRA |
|---|---|
| 3 | Muratura di supporto in laterizio e allettamento a base di malta di calce e sabbia. |

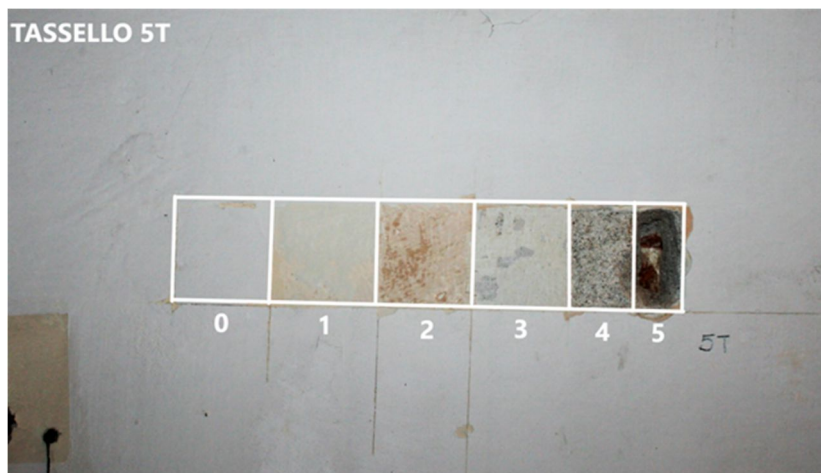
| Strati | TASSELLO 5T –PIANO TERRA |

| Strati | TASSELLO 5T –PIANO TERRA |
|---|---|
| 0 | Tempera colore bianco |
| 5 | Muratura di supporto in mattoni con malta di allettamento a base di calce |

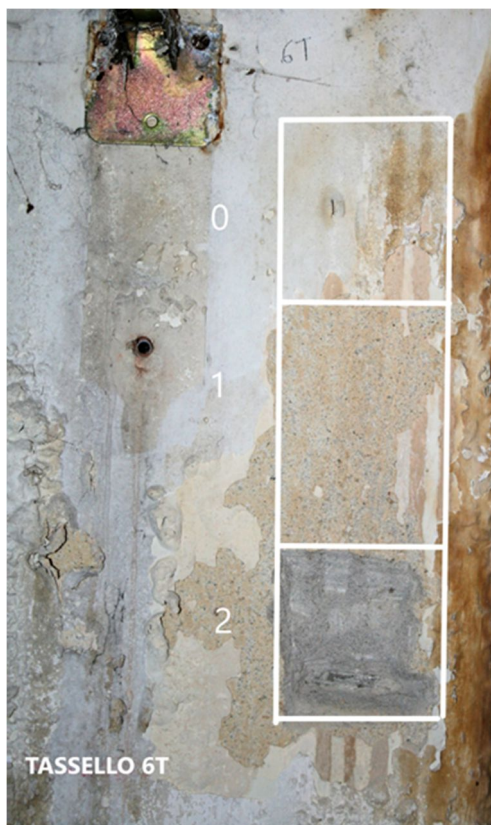
| Strati | TASSELLO 6T –PIANO TERRA |

| Strati | TASSELLO 6T –PIANO TERRA |
|---|---|
| 0 | Tempera colore bianco |

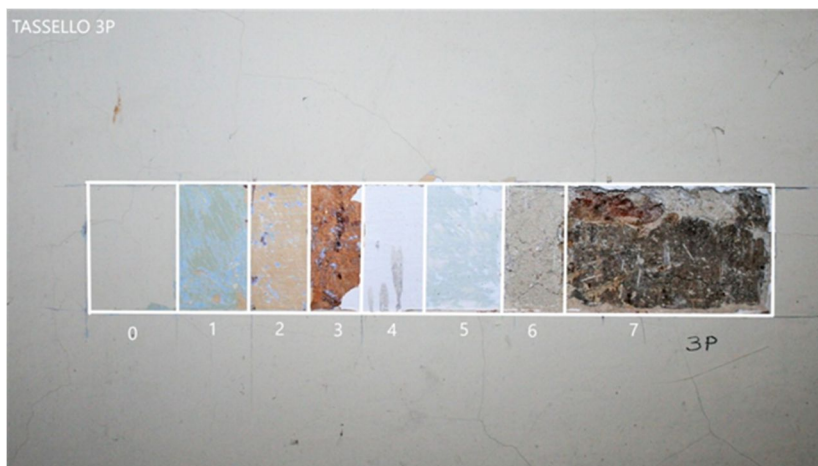
| Strati | TASSELLO 3P –PIANO PRIMO |

| Strati | TASSELLO 3P –PIANO PRIMO |
|---|---|
| 0 | Tempera colore grigio |

| Strati | TASSELLO 4P –PIANO PRIMO |
|---|---|
| 7 | Muratura di supporto in laterizio e malta di allettamento |

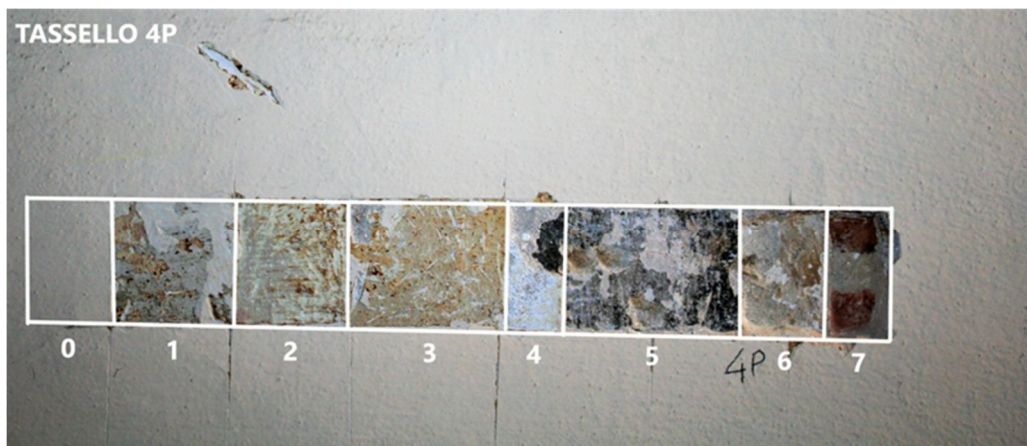
| Strati | TASSELLO 4P –PIANO PRIMO |

| Strati | TASSELLO 4P –PIANO PRIMO |
|---|---|
| 0 | Tempera colore grigio |

| <b>a sinistra</b> | Tamponatura di una finestra ad arco eseguita con malta e mattoni, la tamponatura è stata eseguita in un momento successivo alla stesura dello strato 5, che svolta all'interno dello spessore dell'arco. |

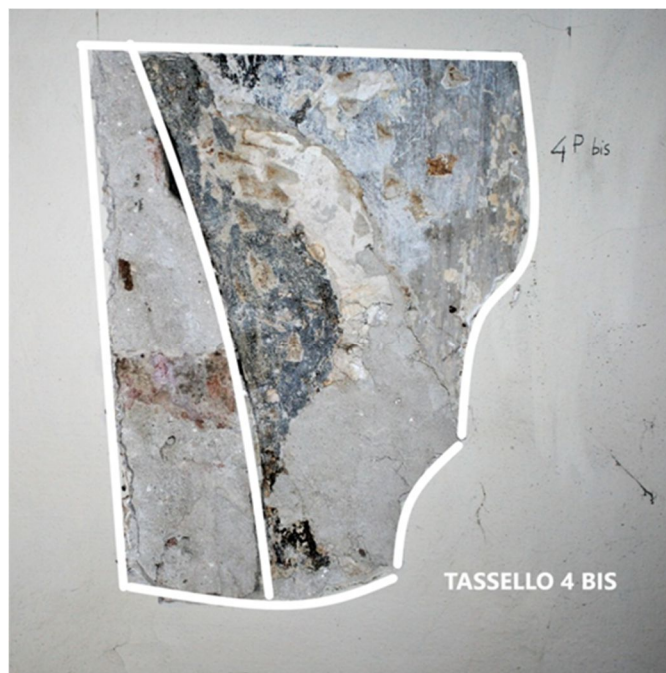
| <b>Strati</b> | <b>TASSELLO 4P bis –PIANO PRIMO, estensione descrittiva del tassello 4P</b> |

| <b>a destra</b> | Tempera colore grigio, estensione dello strato 5 del tassello 4P |
